Instability Phenomena in the Zone of the Alpine Arc
Rutschungsphänomene im Gebiet des Alpenbogens
Phénomènes d'instabilité dans la zone de l'arc alpin

Christophe Bonnard
Editor / Herausgeber / Editeur

Extracts from the Proceedings of the 5th International Symposium on Landslides
Auszüge aus den Berichten des 5. Internationalen Symposiums über Erdrutsche
Extraits des Comptes Rendus du 5e Symposium International sur les Glissements de Terrain
10-15 July, 1988 / 10.-15. Juli 1988 / 10-15 juillet 1988
Lausanne

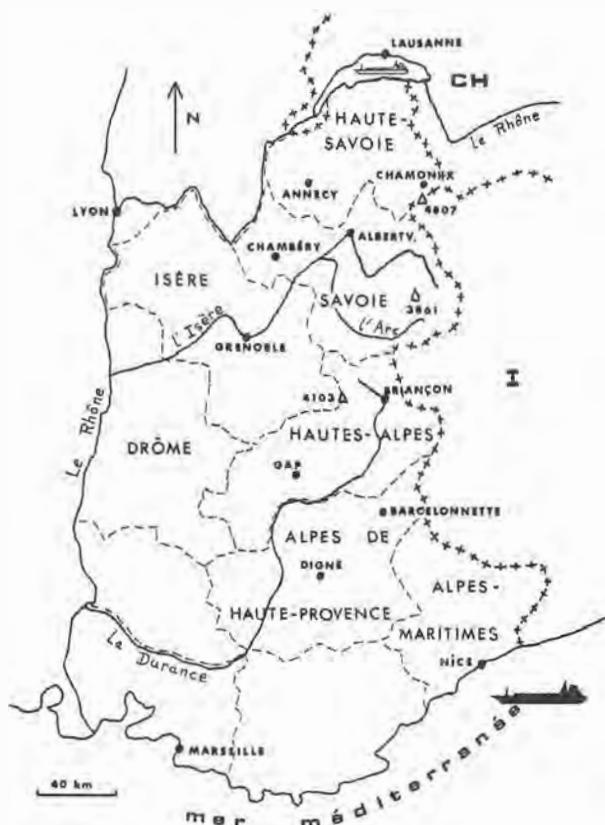
Figure 2 - Départements et grandes villes dans les Alpes françaises

2.1. Présentation géographique (figures 1 et 2)

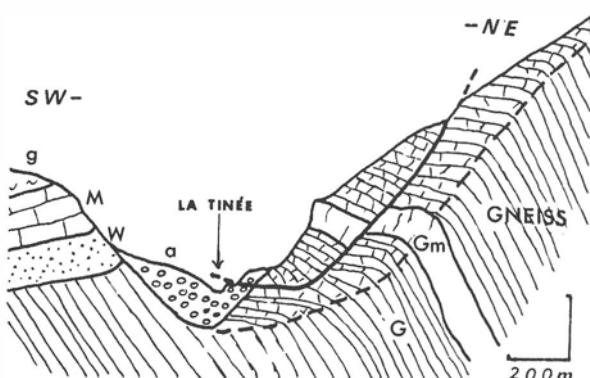
Figure 6 - Coupe à travers le glissement de La Clapière

Le glissement de La Clapière (figures 6 et 7) affecte, sur 600 m de dénivelée, un volume estimé à 50 millions de m³ de gneiss migmatitiques dans le massif du Mercantour. Le rocher est affaibli par la foliation hercynienne et par une schistosité et des fracturations alpines (Follacci et al., 1988) ; le glissement s'est produit dans une zone fragilisée par un fauchage lié au

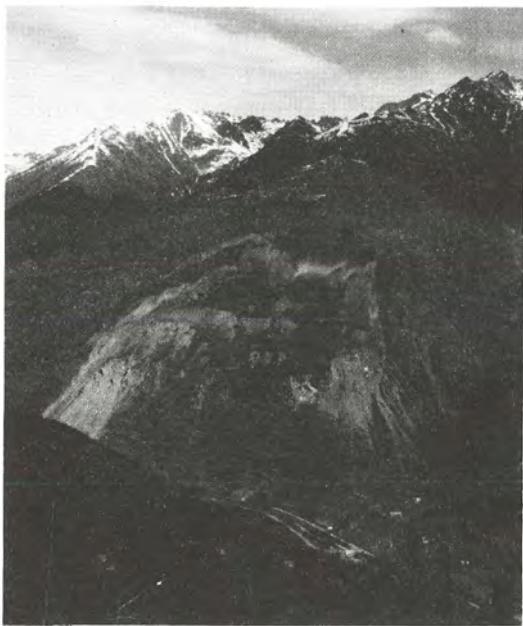
Figure 7 - Glissement de La Clapière (Alpes-Maritimes)
Vue générale.

retrait du glacier de la Tinée (Follacci, 1987). La vitesse moyenne de déplacement a crû ces dernières années pour atteindre plusieurs cm/jour ; une éventuelle accélération avec éboulement catastrophique n'est pas à exclure (Blanc et al., 1987).

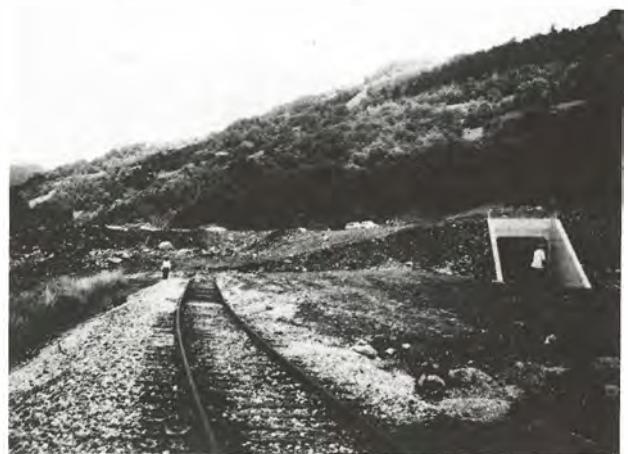
Figure 8 - Coulée boueuse de La Ravoire de Bourg-Saint-Maurice (Savoie). La coulée a coupé la voie ferrée qui sera placée dans la tranchée visible sur la droite.

La récente coulée boueuse de la Ravoire à Bourg-Saint-Maurice (Tarentaise), issue d'une zone de glissement en tête vers 1 600 m d'altitude, a dévalé le lit du torrent, de pente 30° dans la partie supérieure, en érodant les berges, détruisant les barrages transversaux et les routes, avant de s'étaler sur le cône de déjection situé vers la côte 800 m en barrant la voie ferrée (fig. 8).

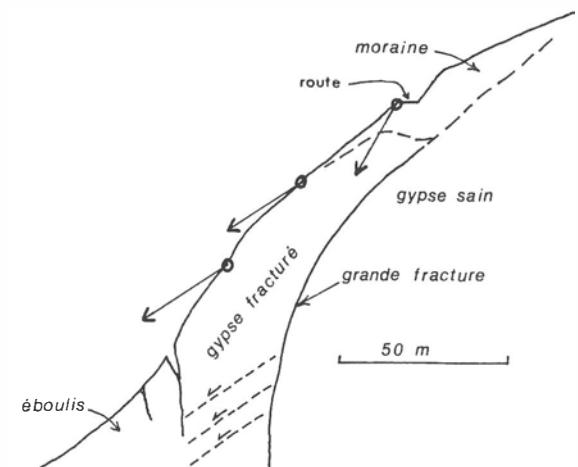
Figure 9 - Eboulement d'Arvan (Savoie). Allure des déplacements peu avant la rupture (d'après Azimi et Desvarieux, 1986).

Lorsque le gypse présente à l'affleurement des parois très pentues, ses caractéristiques mécaniques sont affaiblies par l'altération météorique, et des éboulements se produisent : celui de l'Arvan, décrit par Azimi et al. (1988), est remarquable par le volume mis en jeu, 80 000 m³, et par la prévision réussie de la date de rupture (cf fig. 9).

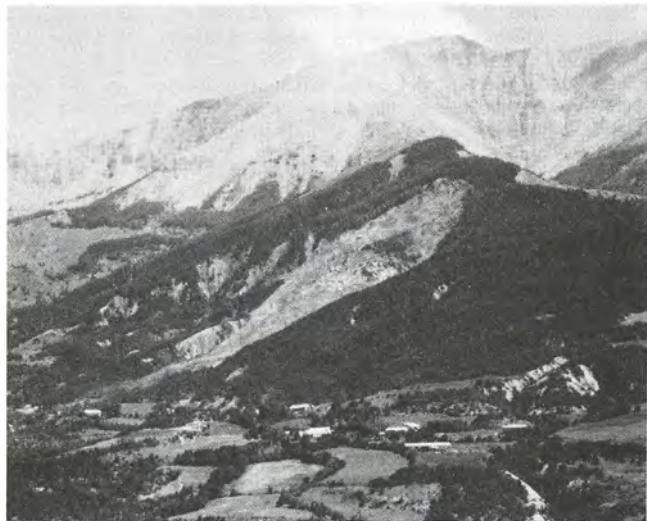
Figure 11 - Glissement de La Valette (Alpes de Haute Haute Provence).

Barcelonnette, situé vers 1 000 m d'altitude, apparaît en fenêtre sous les nappes dont les sommets culminent vers 3 000 m ; les Terres noires, très plissées, intensément ravinées par l'érosion ou recouvertes de dépôts glaciaires, donnent lieu à des glissements, dégénérant fréquemment en coulées boueuses ; on estime que 20 % de la surface des Terres noires est instable (Légier, 1977). Le glissement de la Valette, survenu en 1982, affecte sur une épaisseur de 25 m, près de 4 millions de m^3 (Terres noires avec leur recouvrement morainique) : les dommages sont faibles car la zone est peu habitée (fig. 11) mais une coulée boueuse éventuelle menacerait le lotissement situé à l'aval.

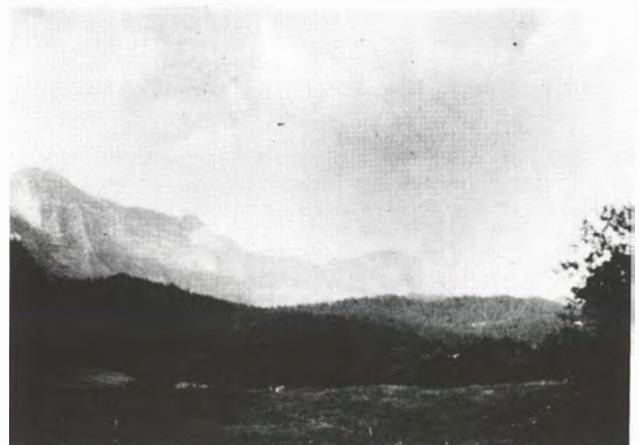
Figure 12 - Eboulement du Dérochoir (Haute Savoie). Vue de la barre calcaire de l'Urgonien.

Ces corniches calcaires donnent lieu à des éboulements de toutes dimensions. Bien souvent, les niveaux marneux sous-jacents sont également mis en cause : coulée argileuse déclenchée par un éboulement comme à la Combe noire dans le Vercors (Isère) ; éboulement provoqué par la déformation gravitaire des marnes (Mont Granier, cf paragraphe 3) ; éboulement issu de la décompression différentielle entre marnes et calcaires, comme au Dérochoir (Goguel et Pachoud, 1981). Dans ce cas, situé en Haute Savoie, le versant est dominé par la barre de l'Urgonien augmentée du Nummulitique, et des éboulements majeurs ont eu lieu en 1471 (les débris ont atteint la vallée de l'Arve, 1 400 m plus bas) et en 1751 (fig. 12).

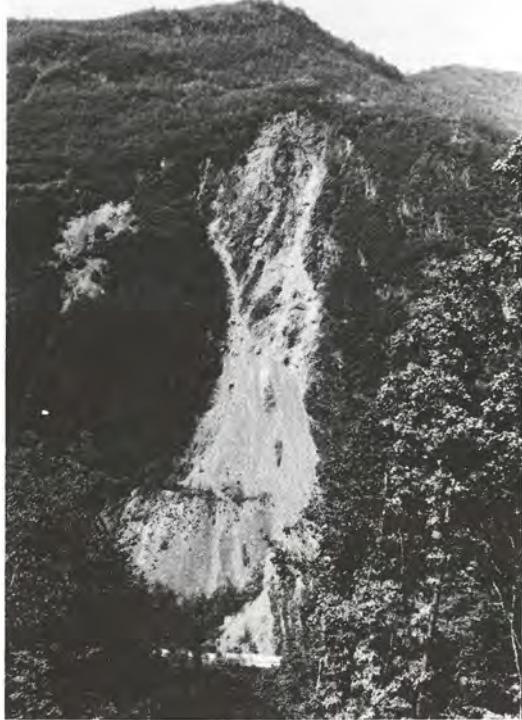
Figure 18 - Eboulement de Séchilienne (Isère).

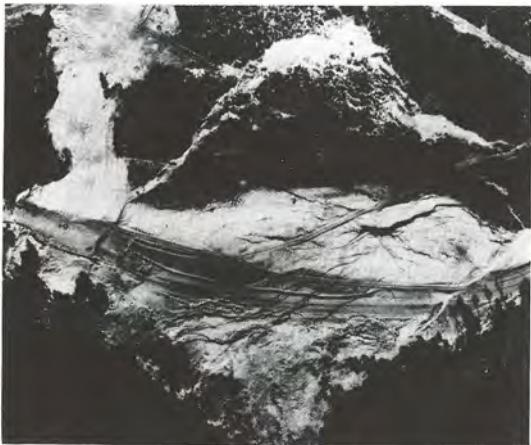
Figure 20 - Glissement de Castellane - Chateauvieux (Var). Vue aérienne.

La Route Nationale 85 a subi un important glissement de terrain entre Castellane et Grasse, les mouvements successifs s'étant développés de 1976 à 1978. La photographie aérienne du site (fig. 20) montre l'allure du phénomène, la délimitation du glissement étant clairement marquée par l'escarpement principal en tête, les fissures latérales et le bourrelet à l'aval de la route. C'est à la suite de désordres préliminaires survenus en octobre 1976 que des travaux de terrassements (réalisation du talus de déblai) furent exécutés au printemps de 1977 : il en est résulté le glissement du talus à l'amont de la route et un soulèvement de près de deux mètres de la chaussée. - L'ampleur finale des déplacements est d'une dizaine de mètres (Colas, 1978).

Le mécanisme du mouvement met en jeu des surfaces planes et des surfaces courbes : cela explique les manifestations complexes de la rupture telles qu'elles apparaissent sur la vue du glissement.

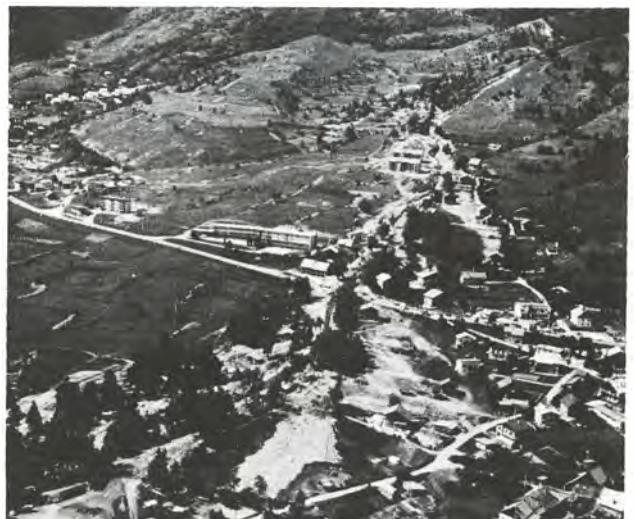
Figure 21 - Coulée du Verdarel (Hautes Alpes). Vue générale.

La coulée qui s'est produite le 9 juillet 1981 près de Briançon dans le lit du torrent "le Verdarel" est intéressante car elle s'est développée dans un site où la mémoire de l'homme ne plaçait plus de tels mouvements (Colas, 1987) : la figure 21 montre la trace du passage de cette coulée dans une partie du village de Saint-Chaffrey lequel s'était développé dans une région réputée sans danger.

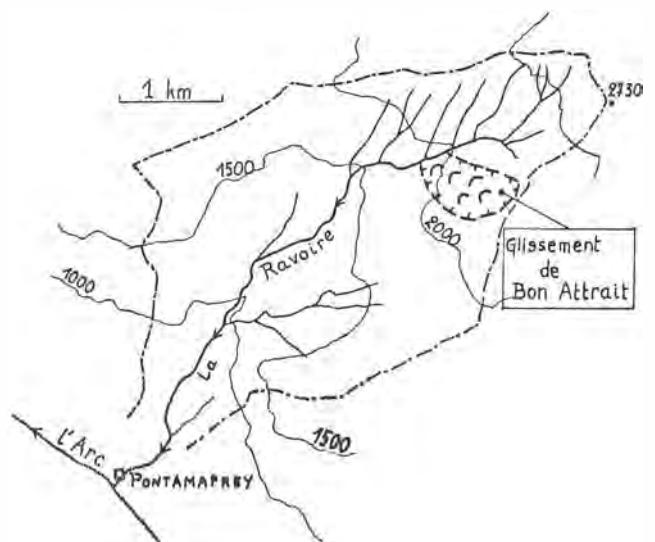
Figure 22 - Coulée de Pontamafrey (Savoie). Carte schématique du bassin versant.

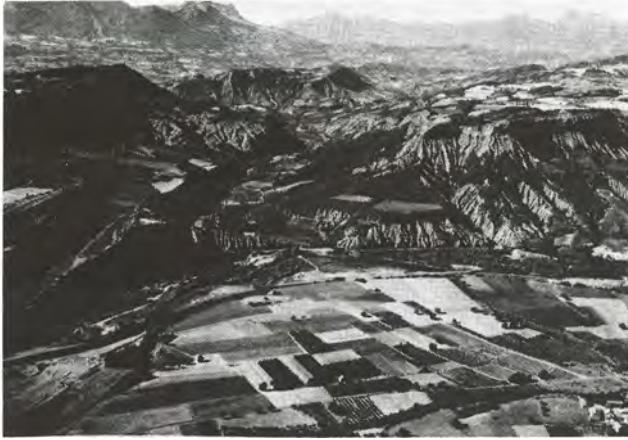
Figure 23 - Figures d'érosion. Terres Noires de la région de Gap (Hautes Alpes).

affectés d'altération superficielle permanente, mais en fait, c'est toute la région qui présente l'aspect de "badlands" que montre la figure 23.

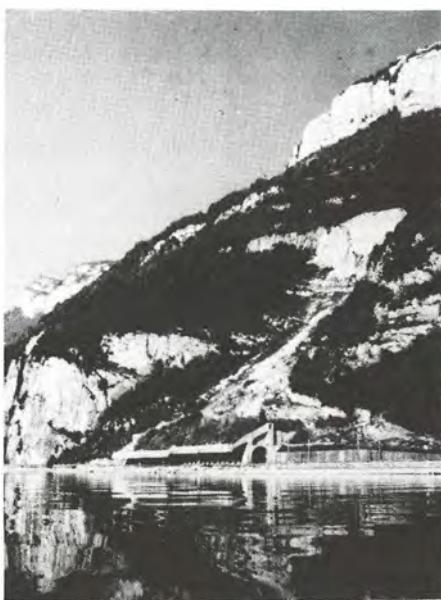
Figure 25 - Lac du Bourget (Savoie). Protections contre les éboulements rocheux.

L'ouvrage de protection a été réalisé en deux phases : d'abord la galerie elle-même qui abrite la voie ferrée, ensuite une dalle inclinée, au dessus de la galerie, dont la partie en console abrite la Route Nationale.

Un cas intéressant de protection par galerie s'est présenté le long du lac du Bourget (Savoie) : la figure 25 montre un versant sujet à de fréquentes chutes de blocs menaçant tant l'importante voie ferrée Culoz-Modane que la route Chambéry - Aix les Bains qui lui est accolée.

- En matière de protection contre les éboulements et les chutes de blocs, on peut considérer que les informations présentées dans le tableau II demeurent valables à deux facteurs près. D'une part, les conditions d'exécution des travaux sont beaucoup plus sévères à proximité d'une voie ferrée qu'à côté d'une route, en sorte que les coûts mentionnés seraient à majorer. D'autre part, la SNCF ressent les problèmes de sécurité d'une façon très aigüe en sorte que la mise en oeuvre de solutions lourdes et onéreuses s'impose plus souvent, semble-t-il, que dans le cas des routes : la figure 25 illustre un cas de mise à l'abri des voies ferrées par une galerie.

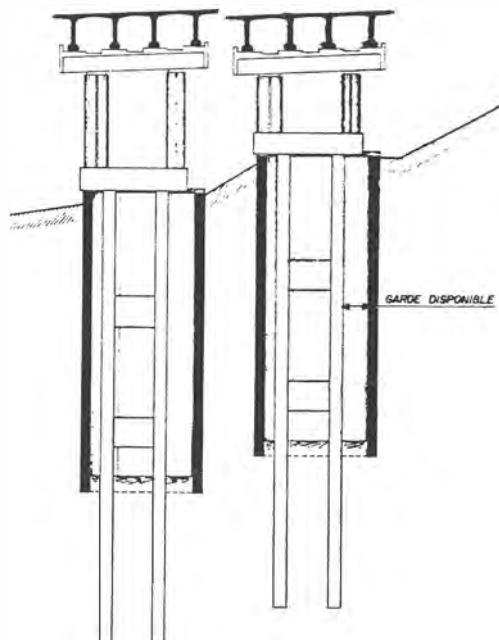
Figure 27 - Viaduc du Bois d'Arlod (Savoie). Dispositif de protection des fondations;

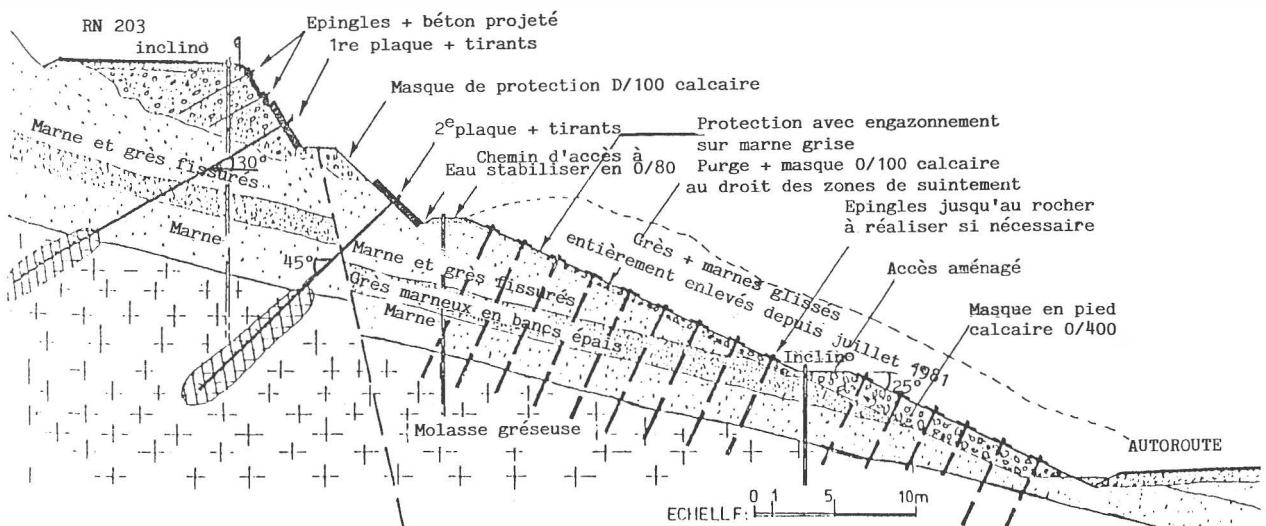
Figure 30 - Autoroute A41 (Haute Savoie). Confortement par plaques ancrées au lieu dit "Les Damets" (Dagnaux, Nhiem, 1984)

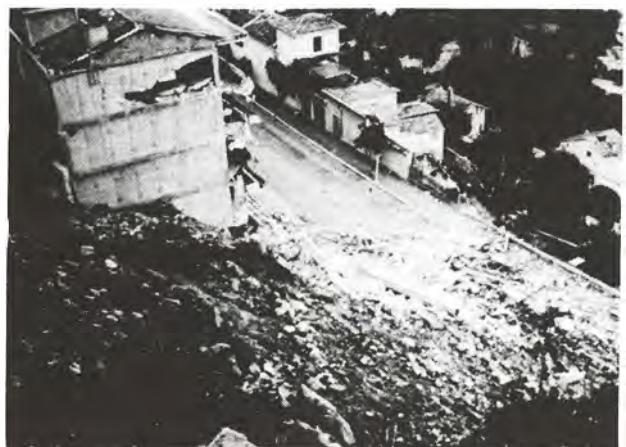
Figure 34 - Destruction d'un immeuble, dans les Alpes Maritimes

On a évoqué à plusieurs reprises les effets des mouvements de terrain sur des immeubles ou des maisons : la figure 34 rappelle combien ils sont destructeurs. Les conditions d'évaluation des dommages, ainsi que la fixation des indemnités, sont complexes et longues en sorte qu'on ne dispose pas d'éléments économiques à ce sujet.

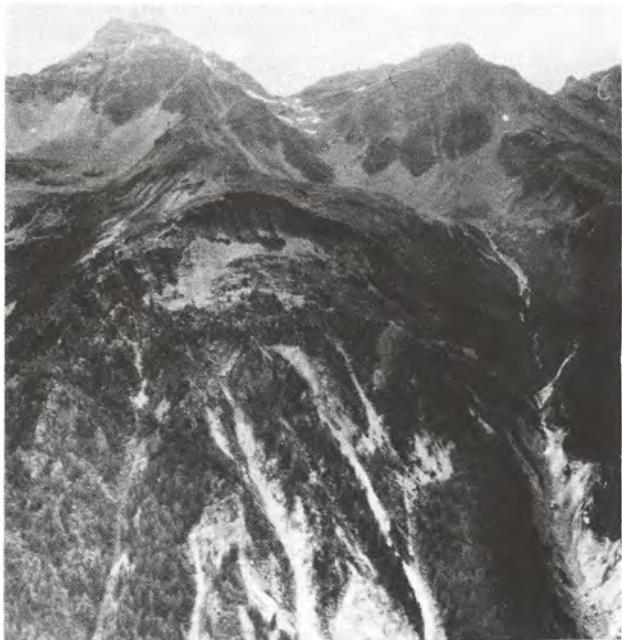
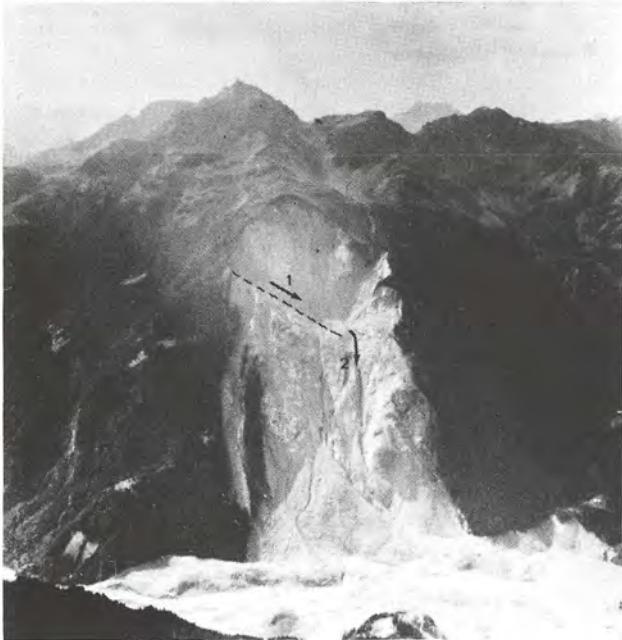
Fig. 2 - Le mouvement en masse de M. Zandila (1987). A gauche l'ancien glissement sur la pente orientale de M. Zandila quelque jour avant le collapsus; à droite le phénomène du 28 Juillet 1987, qui s'est produit par un glissement initial en direction Nord (flèche 1), évoluant rapidement sous forme d'une avalanche de roche vers le fond de la vallée (flèche 2).

La masse rocheuse, fortement fragmentée, continua sa course remontant sur le versant opposé jusqu'à un niveau de 300 m au dessus du fond de vallée. Là, elle se heurta à un éperon rocheux qui la divisa en deux branches, vers l'amont et vers l'aval.

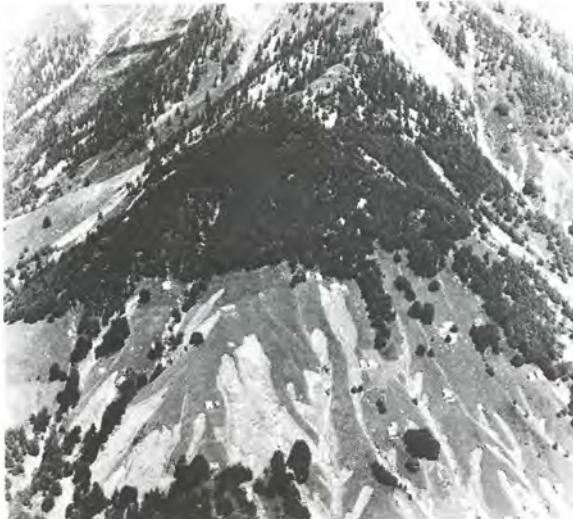
Fig. 3 - Décollements du sol déclenchés par l'averse de l'Août 1978 sur les interfluves du T. Melezzo (Vallée d'Ossola).

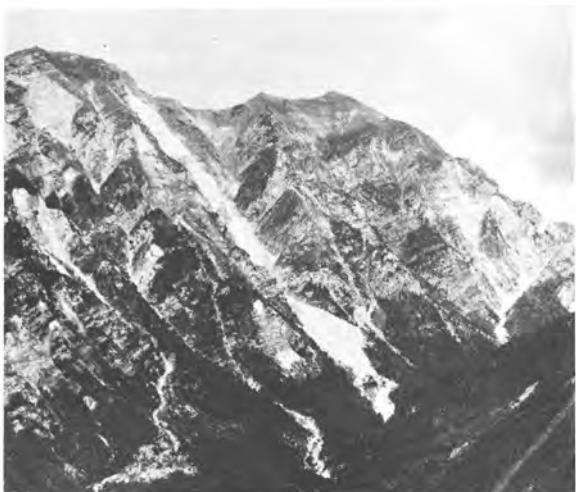
Fig. 4 - Ecroulements et chutes de blocs, souvent canalisés, déclenchés sur des parois calcaires-dolomitiques par la secousse sismique de Mai 1976 (M. 6,4, durée 51 sec.) dans la région du Frioul.

A l'action directe des pluies exceptionnelles, responsables de nombreux glissements et de laves torrentielles presque simultanés sur une zone étendue, on peut faire correspondre, dans le domaine des effets sismiques, l'action encore plus immédiate d'une secousse, pouvant à la fois déclencher des éboulements très répandus dans une région tout entière. A cet égard il suffit de citer le tremblement de terre du Frioul (6 Mai 1976, M. 6,4, plus de mille écroulements, 939 morts), événement catastrophique le plus récent survenu dans les Alpes italiennes.

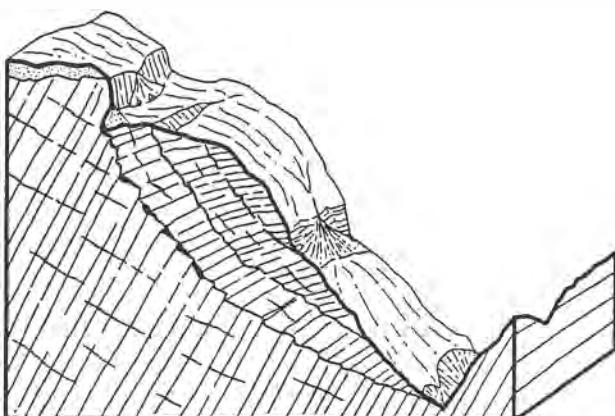
Figure 3 - Fauchage jeune, à la base avec érosion active, pas de plan de glissement. Des fauchages d'origine tardiglaciaire Würm sont typique pour certaines parties des Alpes centrales. Ils peuvent atteindre plusieurs centaines de mètres d'épaisseur, leur pied est souvent couvert par des alluvions.

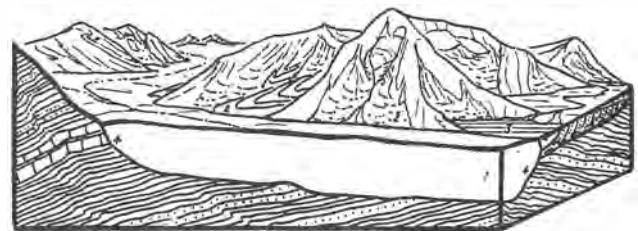
Figure 5 - Situations typique pour un grand glacier diluvial, causant des instabilités dès la fonte de la glace: 1 - Glacier, 2 - Accumulations de pente du type périglaciaire, 3 - Vallée bloquée par le glacier, sédimentation dans un lac et dans une plaine, 4 - Approfondissement et élargissement du fond de la vallée; la partie basale des pentes devient plus raide.

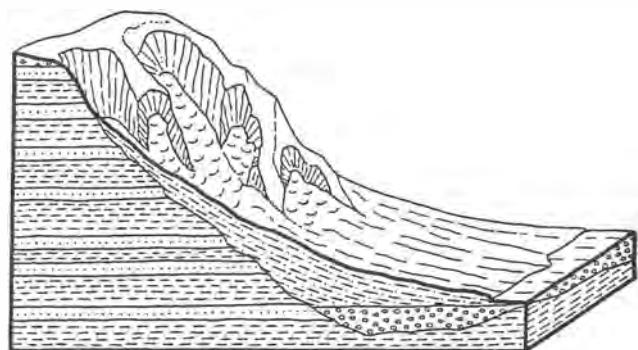
Figure 6 - Cône glaiseux. La partie supérieure glisse souvent, on y ne trouve pas seulement de la glaise, mais aussi des fragments de roche. Plus bas, le transport se fait par des ruisseaux ou sur des grandes étendues pendant des pluies intenses. Ici, on ne trouve (sauf dans les anciens cours des ruisseaux) que de l'argile, du silt et du sable fin.

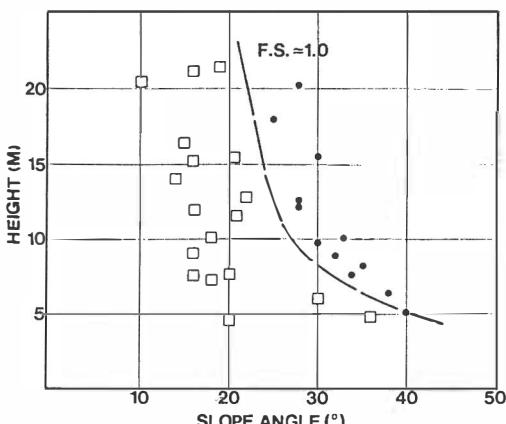
Figure 2. Diagramme de stabilité des pentes des argiles de St Ambroise (Lebuis, Robert et Rissmann, 1983). Les ronds noirs correspondent à des pentes présentant des signes d'instabilité. La ligne tracée correspond à un calcul de stabilité par la méthode de Bishop ($c' = 7 \text{ kPa}$, $\phi' = 31^\circ$, $\gamma = 17 \text{ kN/m}^3$ et la nappe au niveau du sol).

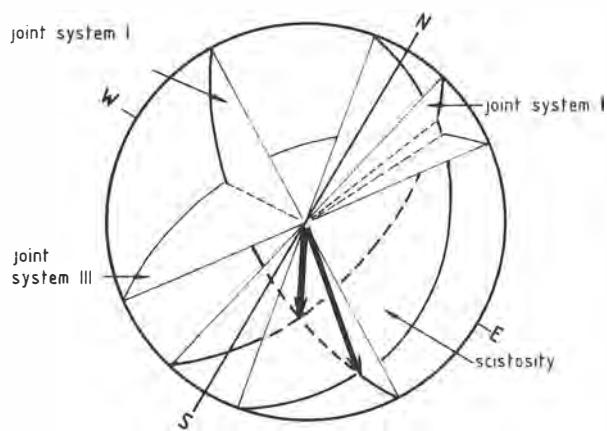
Figure 2. MALVAGLIA rock slide, fracture systems in the undisturbed rock, Schmidt net, equal area projection, lower hemisphere

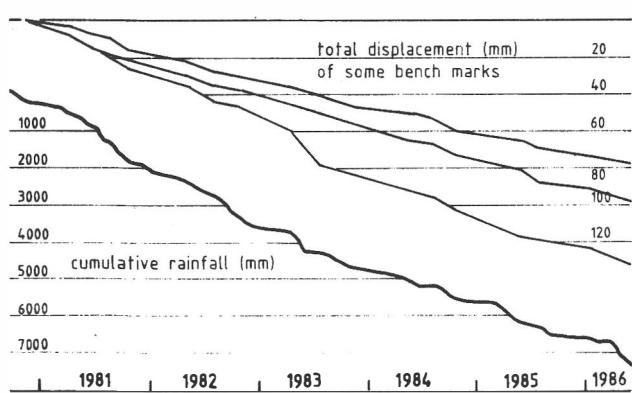
Figure 3. MALVAGLIA rock slide, cumulative rainfall curve compared with the time/displacement diagrams

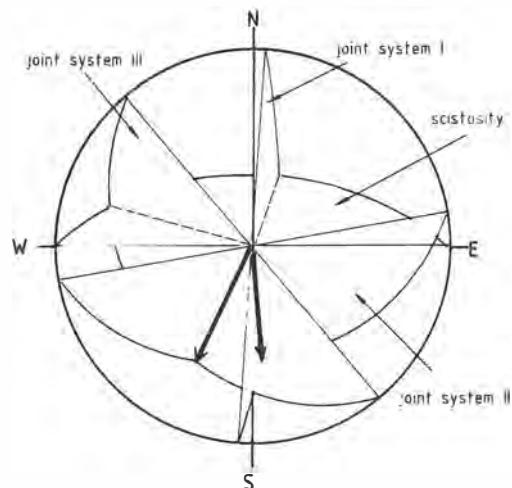
Figure 5. SCALATE slide area, fracture systems in the undisturbed rock, Schmidt net, equal area projection, lower hemisphere

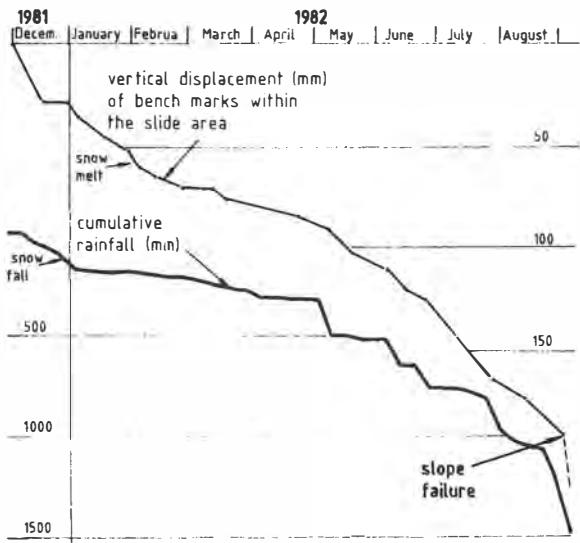
Figure 6. SCALATE rock slide, cumulative rainfall curve compared with the time/displacement diagram

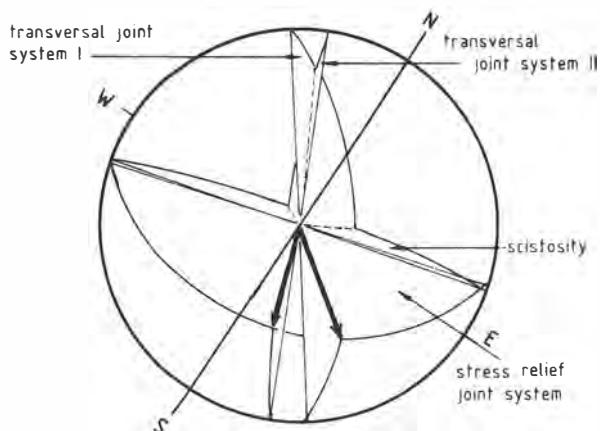
Figure 8. DIRINEI rock slide, fracture systems in the undisturbed rock, Schmidt net, equal area projection, lower hemisphere

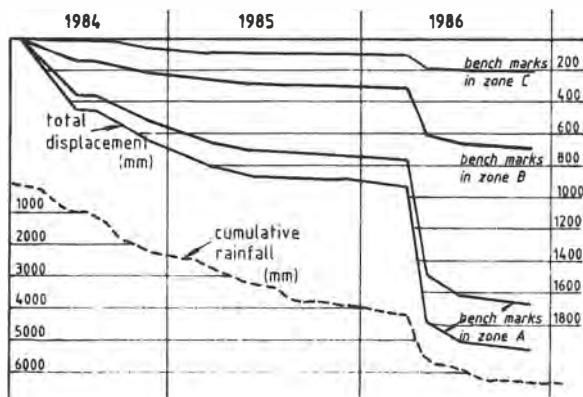
Figure 9. DIRINEI rock slide, cumulative rainfall curve compared with the time/displacement diagram (geodetic measurement of total displacement)

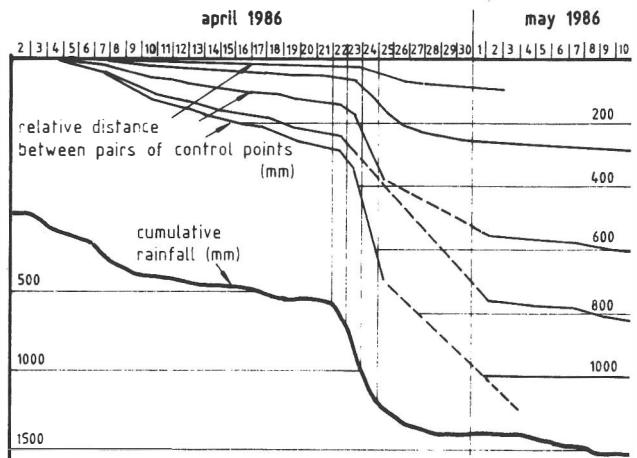
Figure 10. DIRINEI rock slide, comparison of the cumulative rainfall curve with the time/displacement diagram (convergence measurements in open fissures)

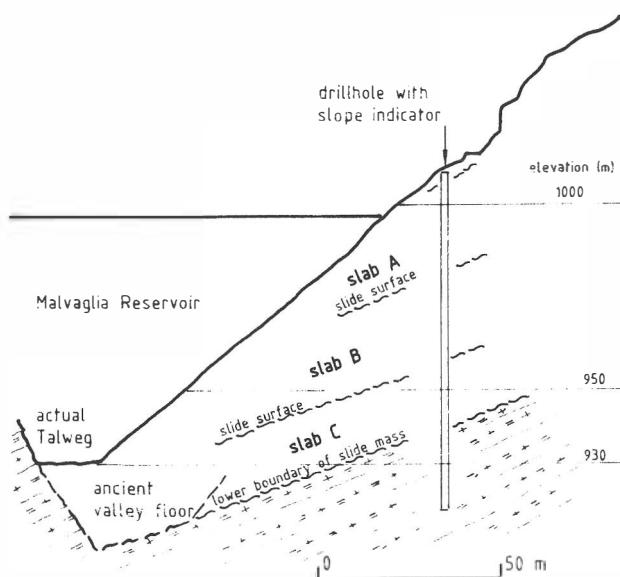
Figure 11. MALVAGLIA rock slide, cross section

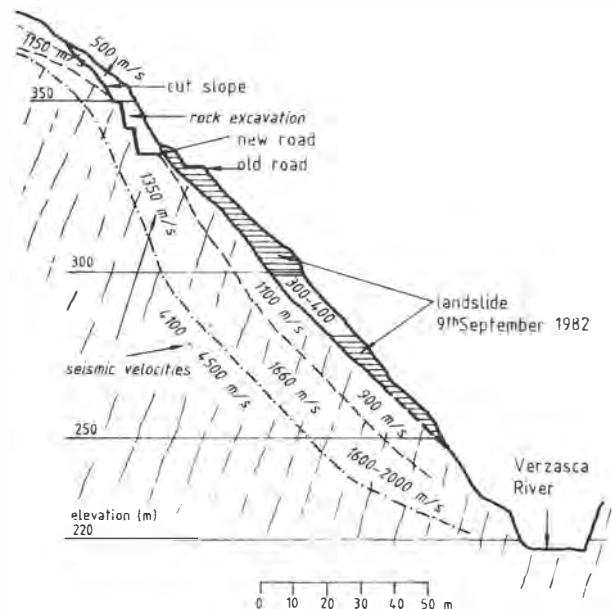
Figure 12. SCALATE rock slide, cross section

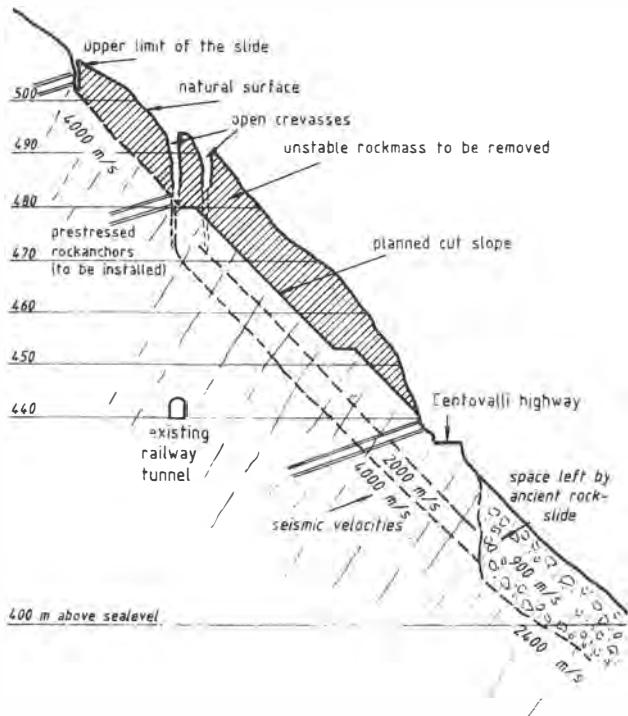
Figure 13. DIRINEI rock slide, cross section

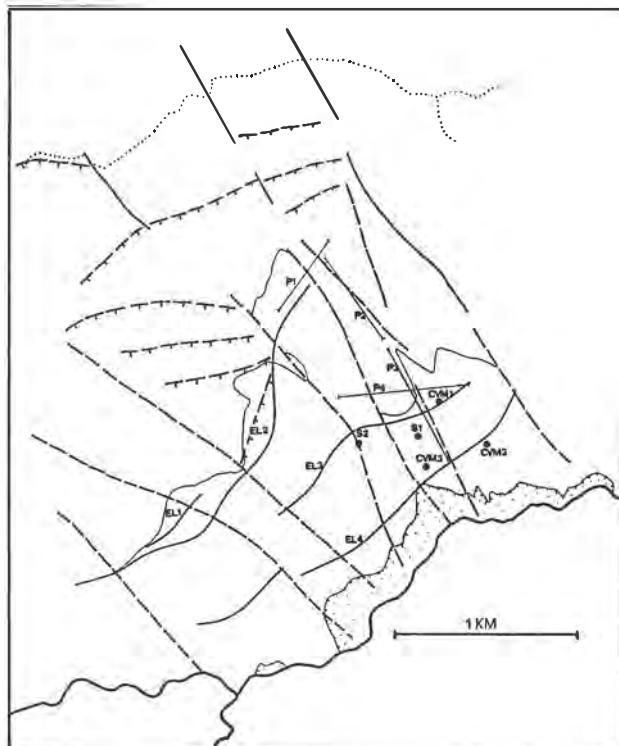
Figure 2. Esquisse montrant les failles principales (plein) et les surfaces de cisaillement (trait).
EL: trainés géoélectriques, P: Profils sismiques, S: Sondages carotés (1962-63), CVM : forages (1987).

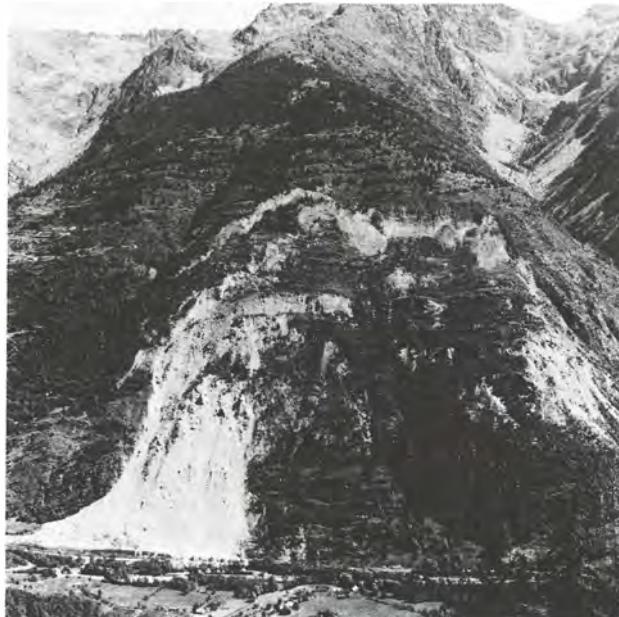
Fig. 1. Le versant de Duminiere (Lumenieras) et le glissement de la Clapière (Etat : 31 juillet 1987).

Dans les Alpes-Maritimes, en aval de Saint-Etienne-de-Tinée, le glissement de la Clapière mobilise depuis un siècle au moins, entre 1100 et 1725 mètres d'altitude, un volume de matériaux rocheux évalué à plus de cinquante millions de mètres cubes (fig. 1). Il est situé en rive gauche de la Tinée au pied d'un versant qui culmine à 3000 mètres. Limité à l'amont par un escarpement continu de 800 mètres de long, sa surface est bouleversée par des glissements avec basculements de terrasses, des fissurations et des éboulements de blocs atteignant 1000 mètres cubes.

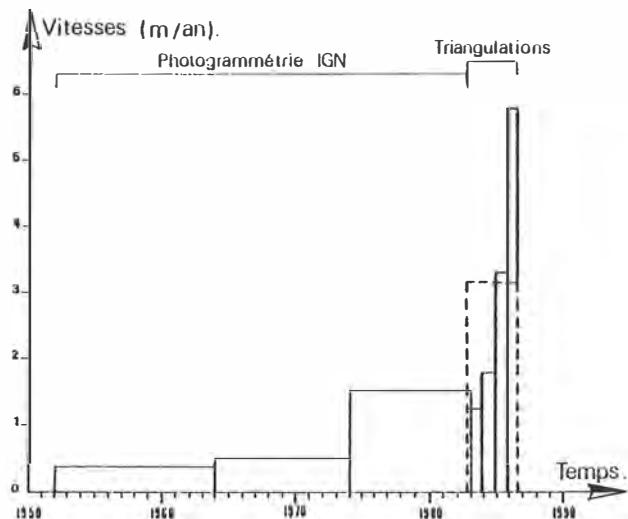
Fig. 2. Vitesses de déplacement d'après photogrammétrie (1952-1983) et triangulation (1982-1986).

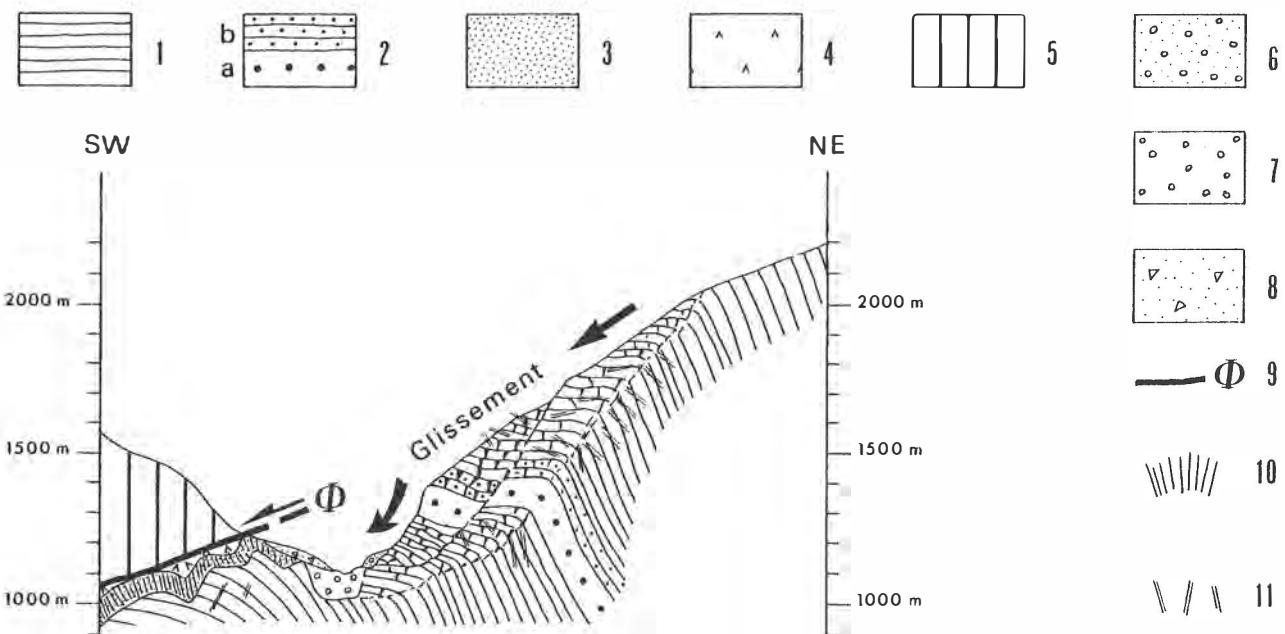
Fig. 5. Coupe du glissement de La Clapière.

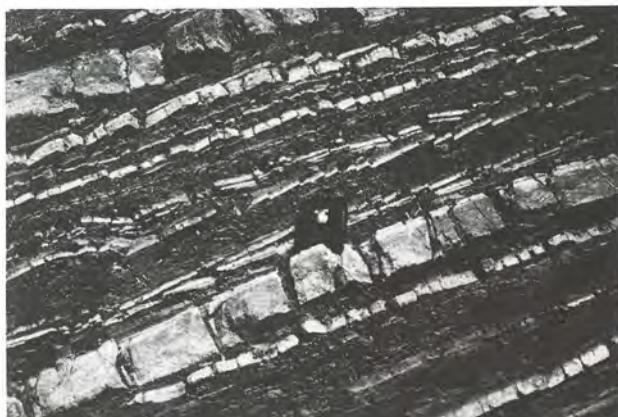
Fig. 2 - Flysch-type lithological sequence of the Wengen auct. formation.

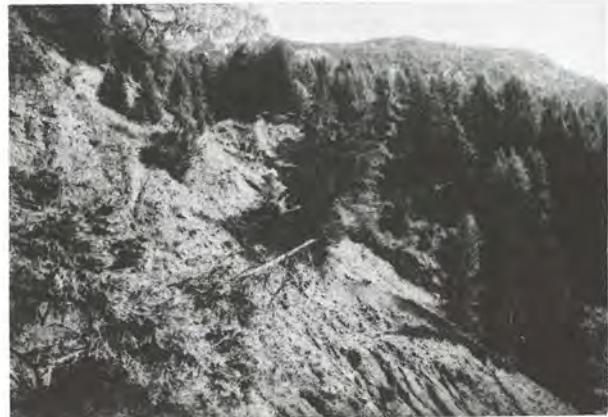
Fig. 3 - Example of landslide in advanced state of evolution, at the head of watershed.

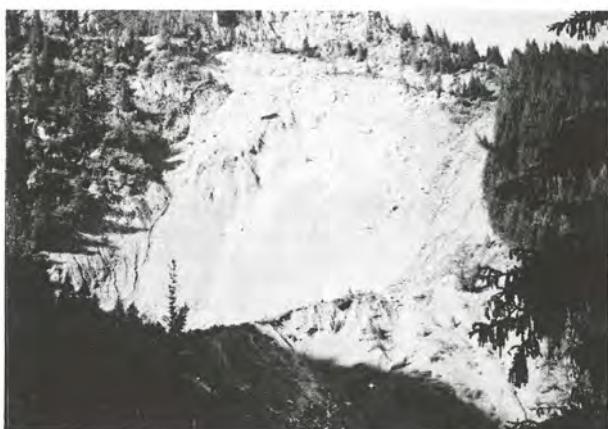
Fig. 4 - Example of landslide that forms more frequently on the steep slopes of the upper section of a watershed, usually due to toe erosion processes.

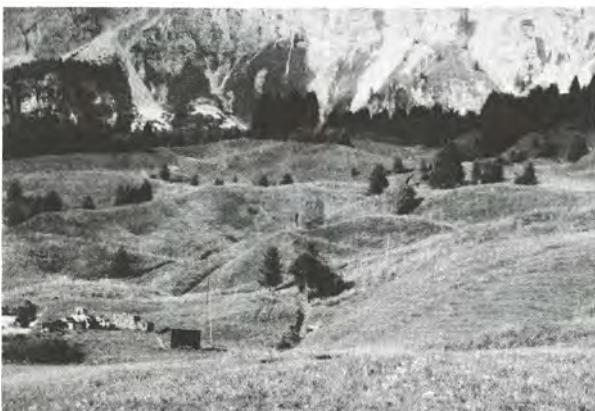
Fig. 5 - Typical morphologic feature due to bedrock flow processes.

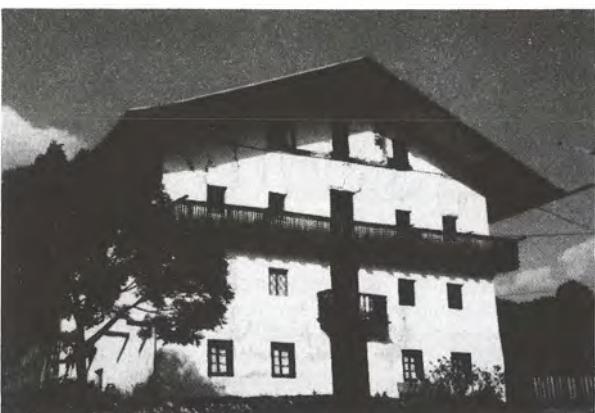
Fig. 6 - Damages on building. Several fractures are evident.

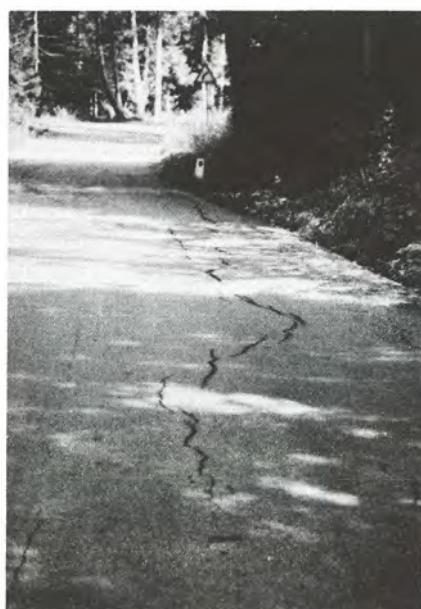
Fig. 7 - Damages along the road system.

the deformation of buildings and roads, leaning trees and the compression failures of breast walls (figg. 6, 7).

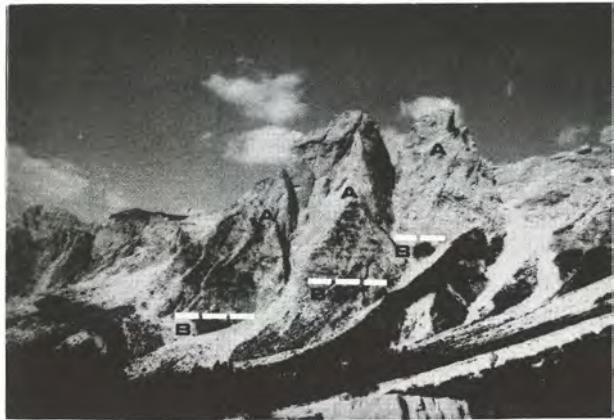
Fig. 8 - Typical example of splitting of the ridge line in dolomitic formation (A) in relation to the progressive deformation in the undelying plastic Wengen auct. formation (B).

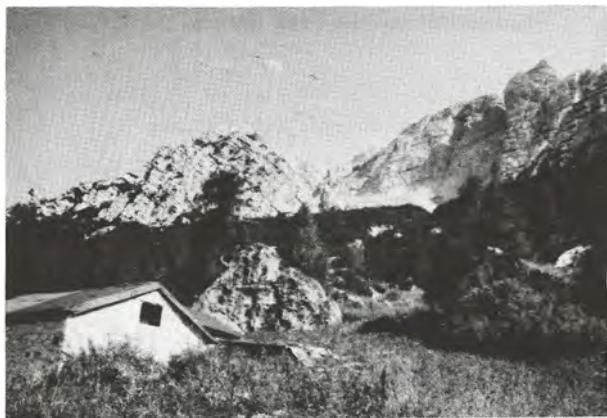
Fig. 9 - Landslide in a dolomitic mass with reverse scarp.

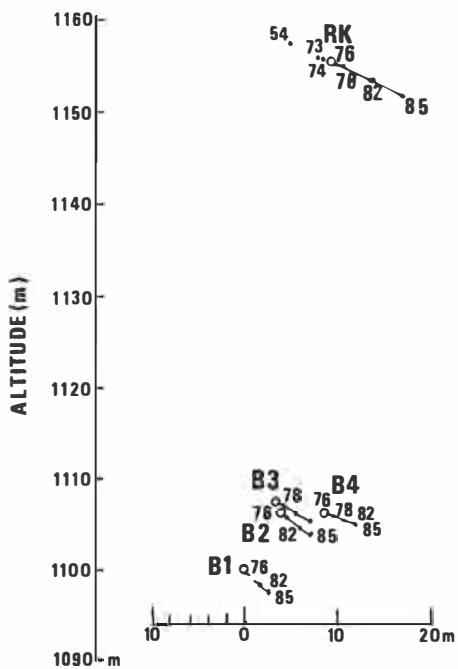
Figure 4 a. Tilting of the "Red Wall": Vertical displacements of bench marks at the top (RK) and the foot (B1...B4) of the wall.

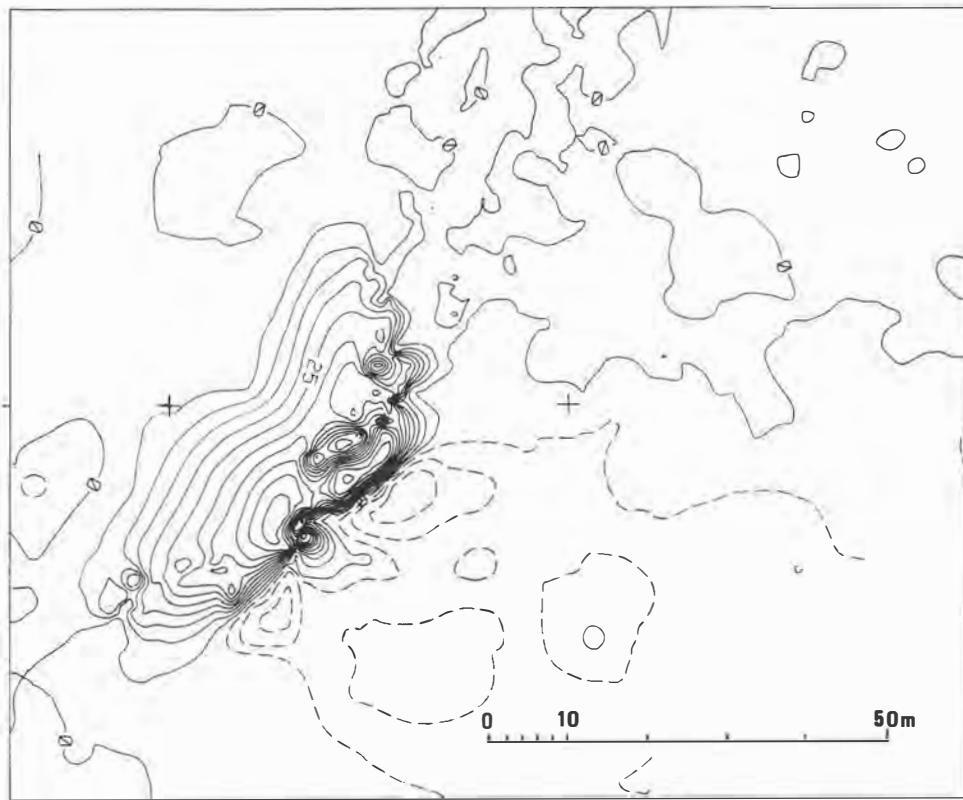
Figure 6. Height differences on "Red Wall" before and after the collapse: solid lines signify a height loss, broken lines a height gain (by deposition of debris).

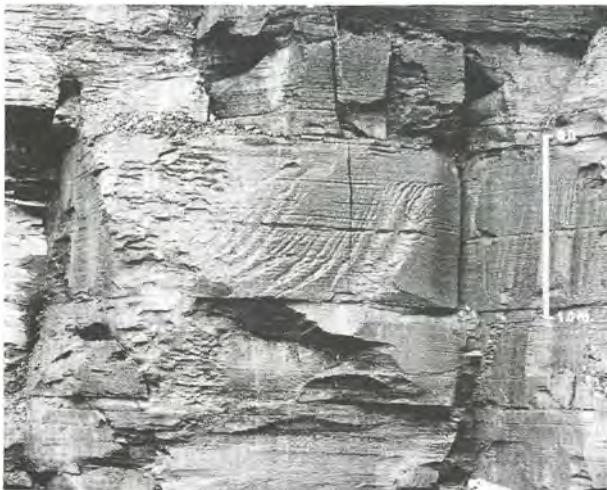
Figure 2. Lamination and discontinuity-surfaces of the joint type in Krakowiec clays. Machów.

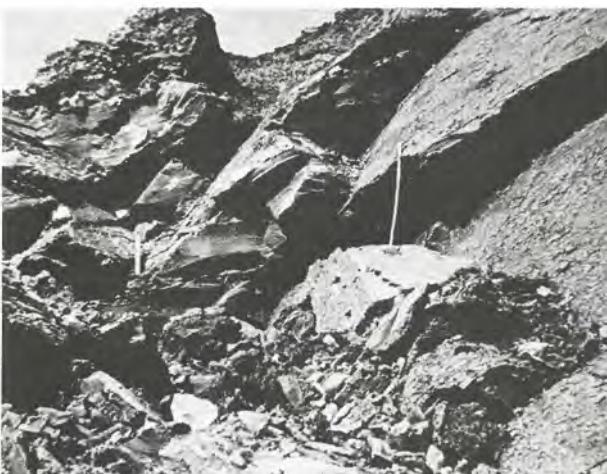
Figure 3. Discontinuities of the slickensides type in Krakowiec clays. Machów.

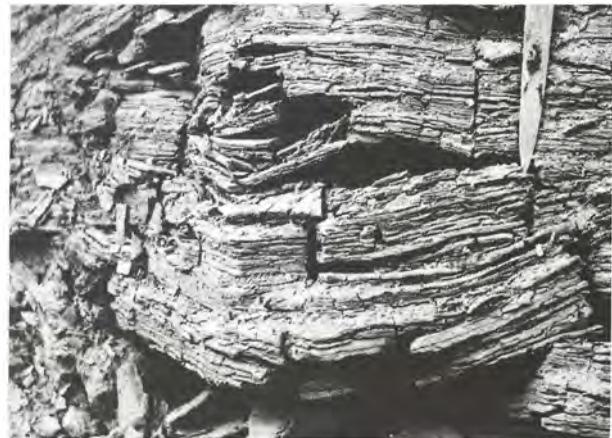
Figure 4. An example of the weathering of the laminated clays /Krakowiec clays/. Machów.

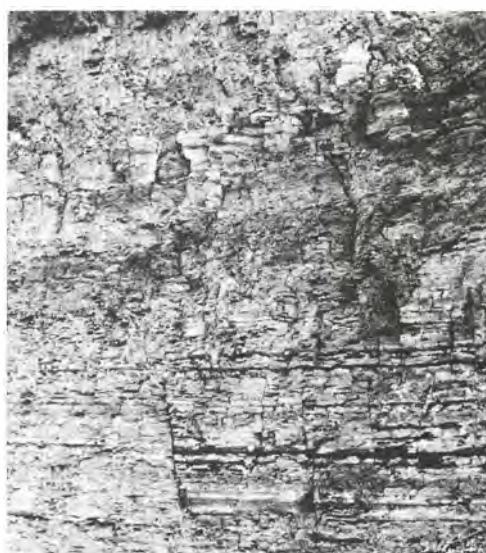
Figure 5. Typical profile of the weathered zone in Krakowiec clays. Machów.

formed from a soil with very favourable properties into a weathering waste with low strength parameters. Related to non-weathered clays, the weathered soils are characterized by higher values of porosity /to 60%, natural moisture content /to 40%/, and lower values of volume density / $1,7-2,1 \text{ Mg/m}^3$ / and overconsolidation ratio /to 1,1/. These soils may be treated as the unconsolidated or normal consolidated. The values of the angle of internal friction and cohesion are determined by soil moisture content. In case of the upper part of the crust of weathering /clays with completely transformed primary properties/ the obtained values are characteristic for high soil moisture content during autumn and spring rains. The angle of internal friction range from 3 to 10° and cohesion from 0,001 to 0,05 MPa. Soils of the lower part of the weathering cover have respectively 5–10° and 0,01–0,1 MPa. The thickness of the weathered zone in the Sarmatian clays in the Vistula and the San valleys ranges from 3 to 5 meters.

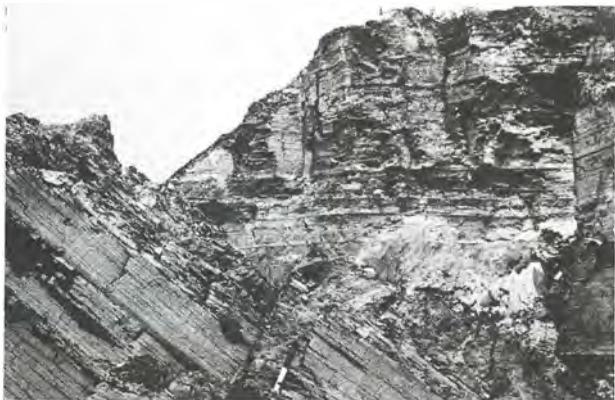
Fig.7.1. Fall in Krakowiec clays. Machów.

On the investigated area /area I/ the average height of the major valley slopes range from 15 to 30m, locally reaching 50–60m. The presence of slides or even traces of late activities is seen on almost all slopes of height exceeding 5m and of inclination higher than 10°. Here the old slide zones /Fig.7/ positively predominate they are generally remarkably transformed by secondary mass movements of various range and mechanism /Kaczyński & Muchowski, in print/. The recent activity in these zones is highly differentiated – from complete stabilized slopes to very active ones. The latter are most commonly connected with section of slopes undercut by rivers. The slopes with high degree of saturation of slide material by groundwaters /from sand inserts in clays and from the lower parts of the Quaternary cover/ are characterized of the high activity too. Recently, most landslides develop in weathering cover and inside old colluvial soils. Commonly there are shallow rotational slips and slow earthflow-type displacements.

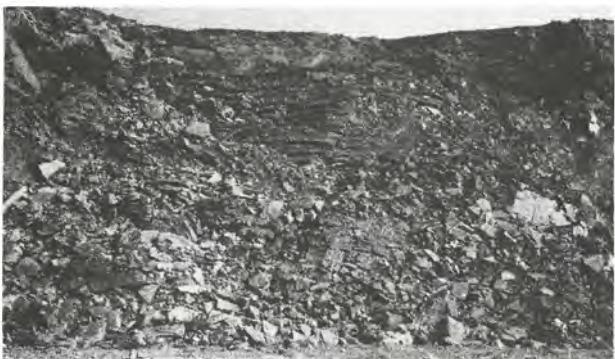
Fig.7.2. Slide along discontinuities. Machów.

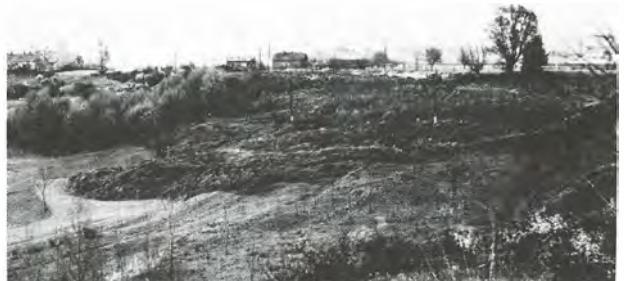
Fig.7.4. Landslide on natural slope of Vistula river valley at Siedleszczany, 1972.

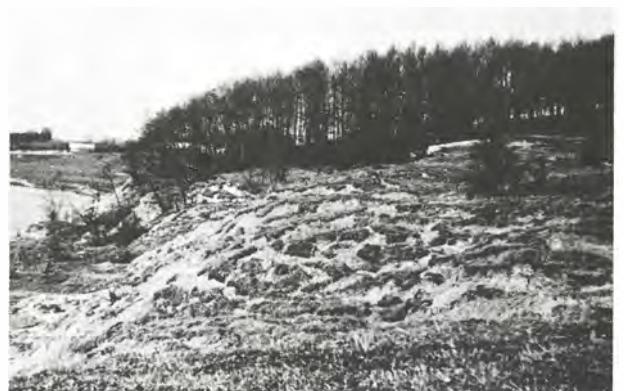
Fig.7.5. Landslide on natural slope of San river valley at Wólka Tanewska, 1972.

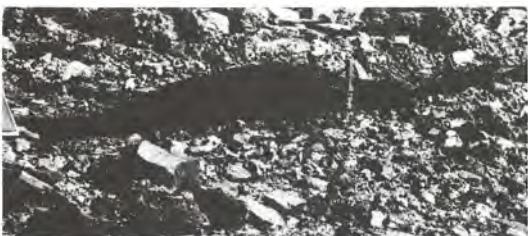
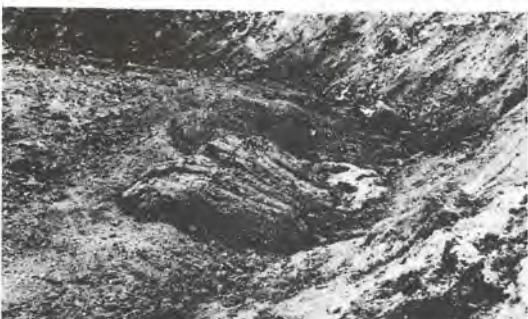
Fig.7.3. Failure by lateral spreading. Machów.

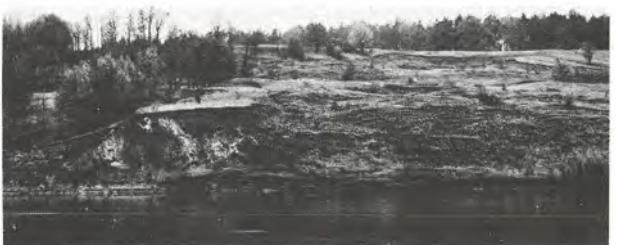
Fig.7.6. Landslide on natural slope of San river valley at Wólka Tanewska, 1972.
