Instability Phenomena in the Zone of the Alpine Arc
Rutschungsphänomene im Gebiet des Alpenbogens
Phénomènes d'instabilité dans la zone de l'arc alpin

Christophe Bonnard
Editor / Herausgeber / Editeur

Extracts from the Proceedings of the 5th International Symposium on Landslides
Auszüge aus den Berichten des 5. Internationalen Symposiums über Erdrutsche
Extraits des Comptes Rendus du 5e Symposium International sur les Glissements de Terrain
10-15 July, 1988 / 10.-15. Juli 1988 / 10-15 juillet 1988
Lausanne

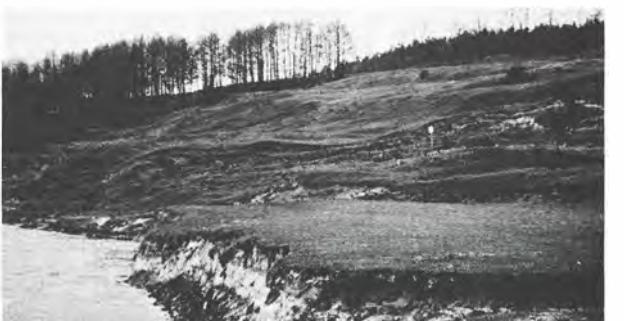
Fig.7.7. Landslide on natural slope of San river valley at Wólka Tanewska, 1972.

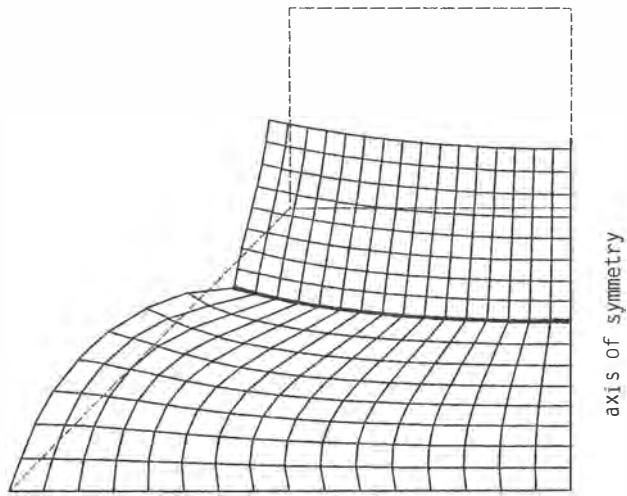
Fig.2. Formation of a syncline calculated by FEM
(base: Maxwell fluid)

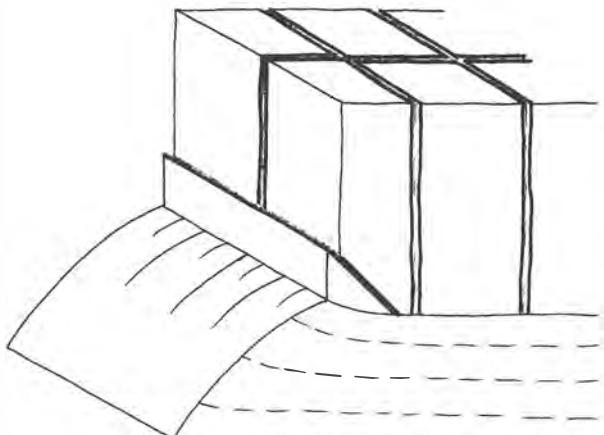
Fig.6. Fractures in the marginal area of a hard rock (competent) slab lying on a soft (incompetent) base

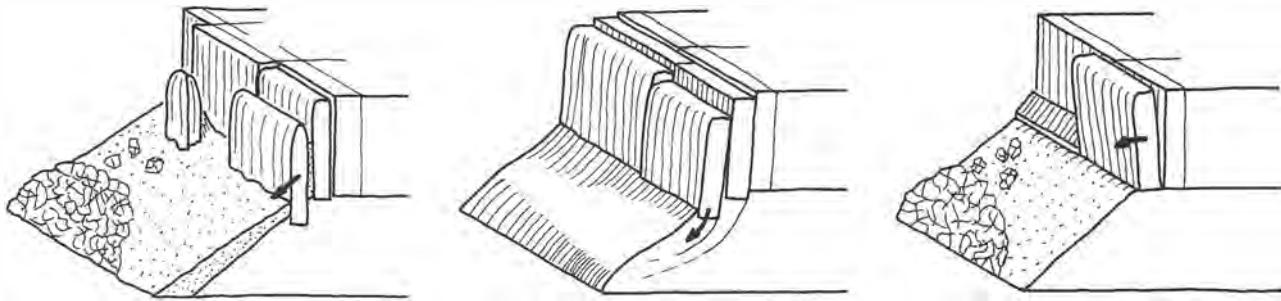
Fig. 7. Movements of tower- or slab shaped rock blocks at the edges of a competent slab lying on a soft (incompetent) base
 I Translational and upright sliding down II Circular failure in the base III Toppling downhill and shearing off at the bottom

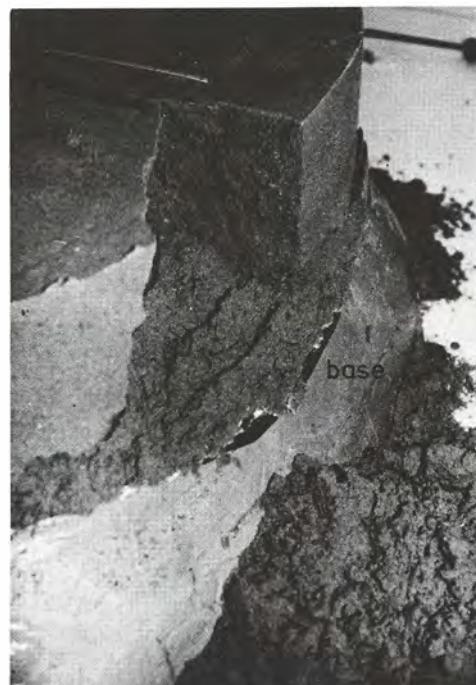
Fig. 8. Toppled and sheared off tower shaped block in a model test (slab: sand, base: silicon-caoutchouc)

The failure of a rock slope resting on a flowing base - as described above - is primarily determined by its vertical joints edge parallel. These vertical joints produce tower- or slab shaped rock blocks, which can move downwards in different ways (fig. 7, comp. Okagbue & Abam 1986). Isolated towers tend to slip down mainly if such a slope has already been intensively covered up by debris. The second case is likely to happen if the difference in the behaviour of both materials (base, slab) is not too great. If both materials share the same properties or are even identical, there is most likely to occur a shell (or circular) failure through both layers.

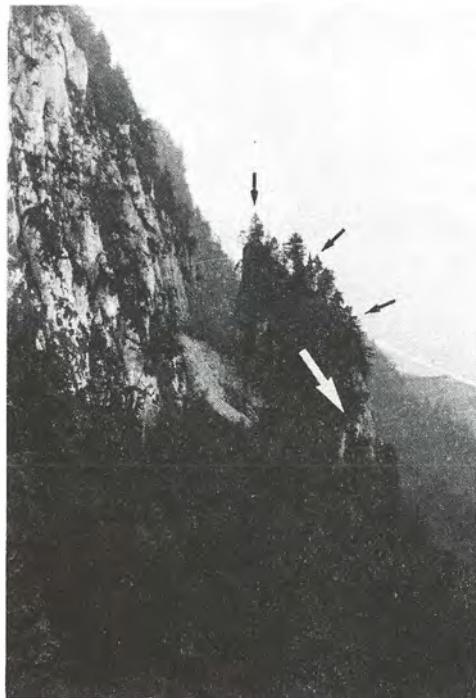
Fig.9. Rock tower sliding down (case I)

Figure 9 shows the top of a rock tower of massive Wetterstein limestone sliding down on Tertiary, tectonically crushed shaly clay, marls, sandstones and conglomerates (Unterinnntal, Tyrol). As mentioned

above stabilization of the squeezing base by thick debris cover plays an important role with this mechanism.

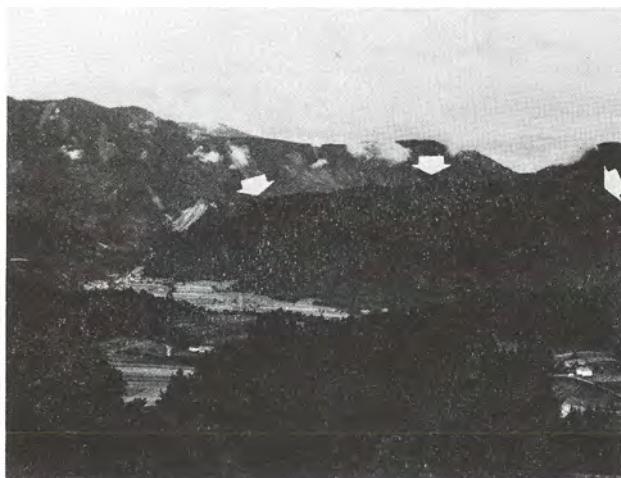
Fig.10 Large mass movement in the Karawanken mountains (case II; photo: van Husen)

Figure 10 shows a very large mass movement in the Karawanken mountains (Carinthia, Austria; van Husen, 1985). Wetterstein limestone and dolomite tectonically overthrust and thus heavily broken lie on Tertiary, coal bearing clay and sand overlaid by gravel.

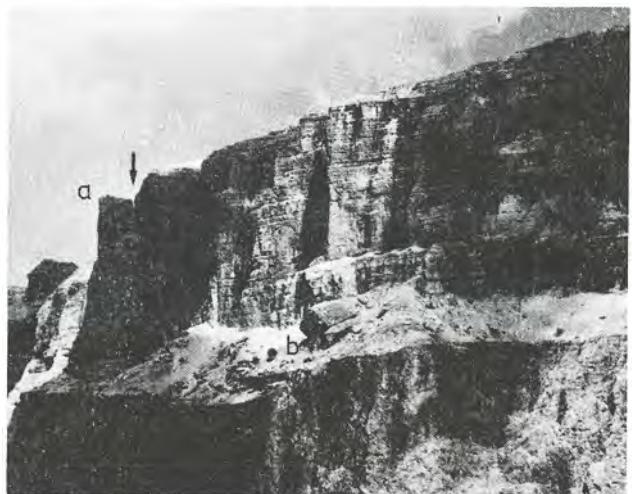
Fig.11. Hanging layers of the Sella
a toppling block
b toppled block

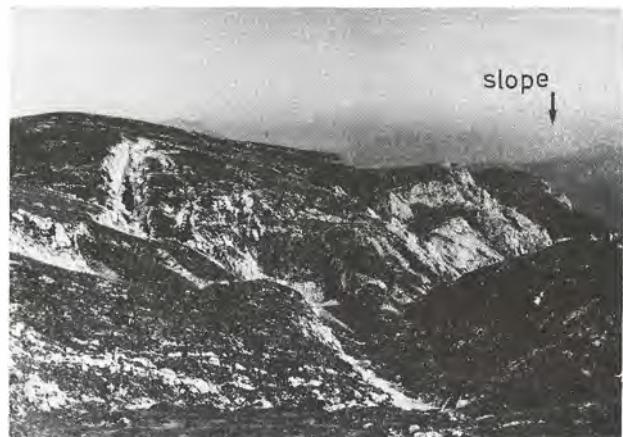
Fig.12. Edge parallel joints on the Weitsch alp

Figure 12 shows a set of edge parallel giant joints on the Veitsch alp (Styria, Austria) foreshadowing a rock mass movement. The Veitsch alp

is a model for the investigated structures: a slab of Wetterstein limestone and dolomite some hundred meters thick and a thin layer of Gutenstein limestone (mostly thin bedded) some 10 m thick lie on a base of Werfen beds (shaly clay, sandstone, gypsum in several parts; Cornelius 1952). The slab is still in good condition because karstification prevents erosion of the sharp edges.

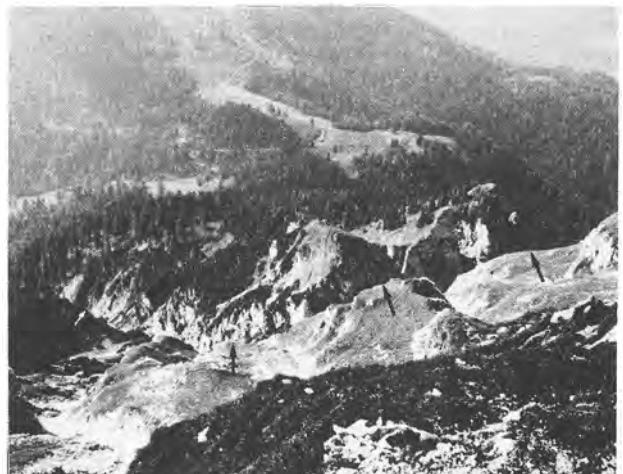
Fig.13. Toppling giant rock block at the Reißkofel (view downhill)

Figure 13 shows a tower shaped giant rock block cut off by two nearly edge parallel giant joints (now at the bottom 20 m wide) and toppling downhill ("Bergzerreibung" = mountain tear, following Ampferer) at the Reißkofel (Carinthia, Austria). Wetterstein limestone and dolomite some hundred meters thick and platy limestone underneath lie on a base of Werfen beds (s. above) and tectonically crushed diaphoritic mica schists (van Husen 1987).

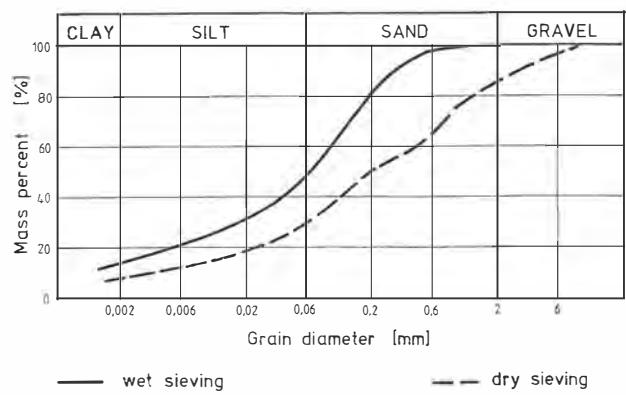
Figure 3. Grain size distribution curve of a highly weathered (W3) Gipskeuper sample.

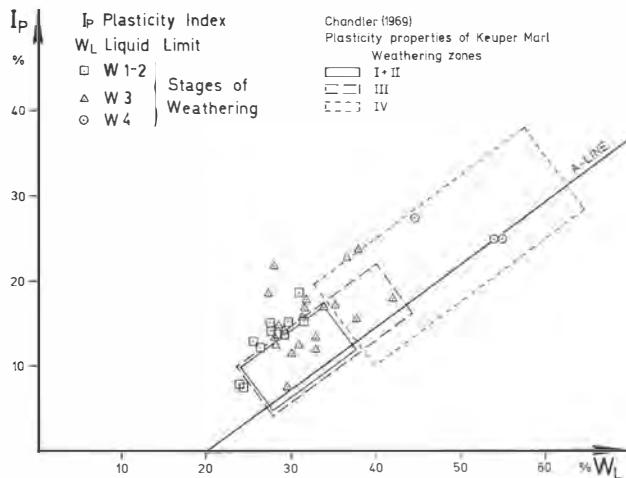
Figure 5. Plasticity chart for weathered Gipskeuper

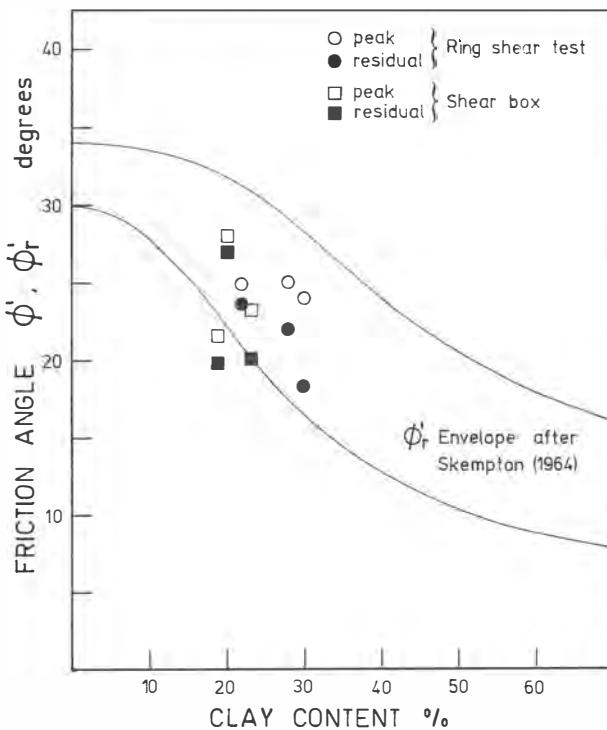
Figure 6. Relationship between shear strength properties and measured content of clay minerals.

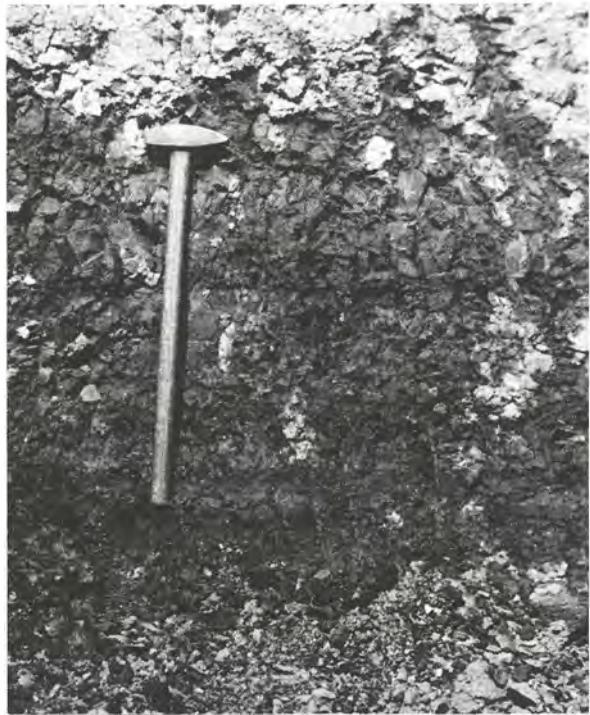
Figure 1. Fissured clay, Moravia

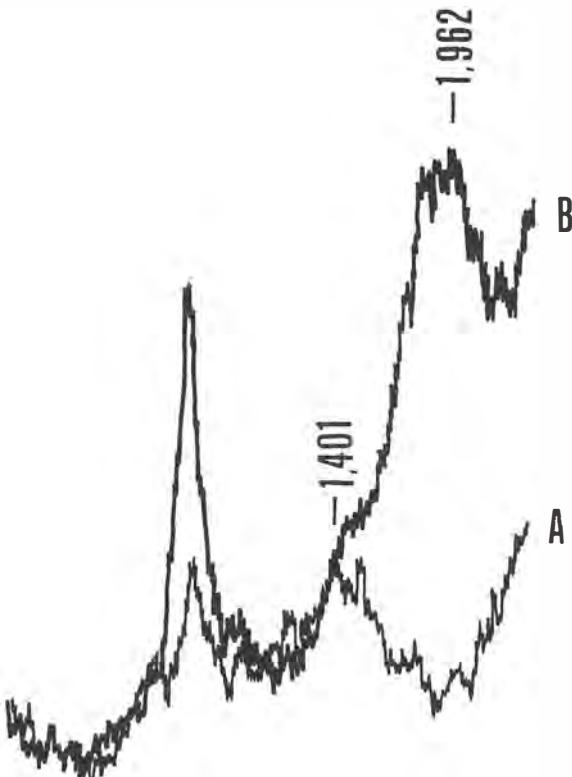
Figure 2. The line d 001, gray clay, fine fraction,
A - natural sample, B - sample with ethylglycole

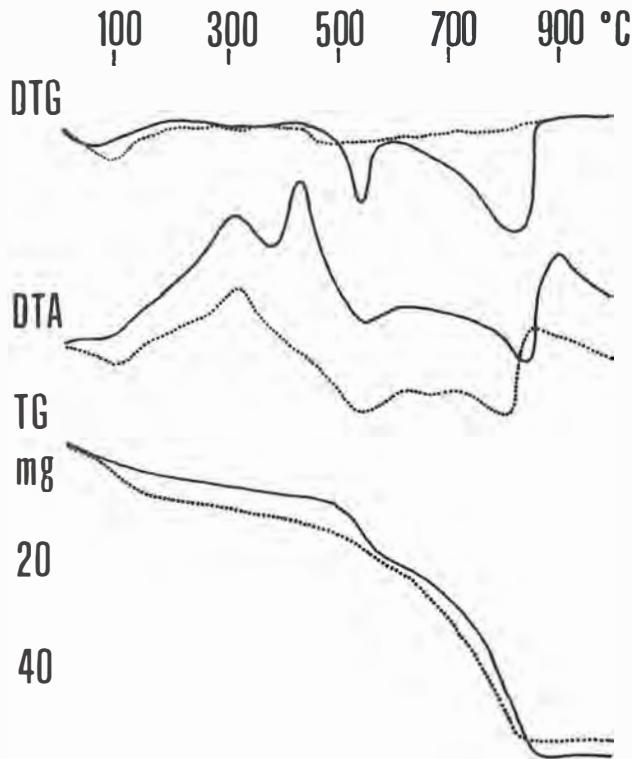
Figure 5. The difference between fresh and weathered massive clay. Full line - fresh clay, dotted line - weathered clay

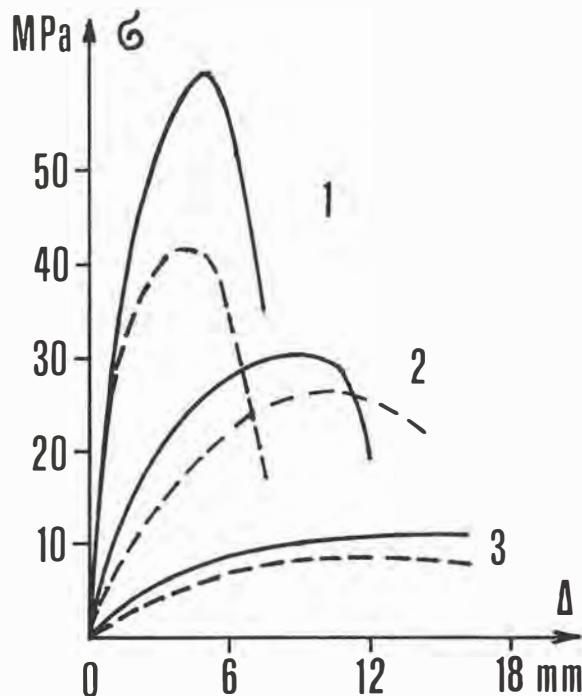
Figure 6. The course of deformation of artificially made samples of clay after 40 days. Full line - clay with KCl, dashed line - clay with distilled water. 1 - moisture 26 %, 2 - moisture 31 %, 3 - moisture 38 %.

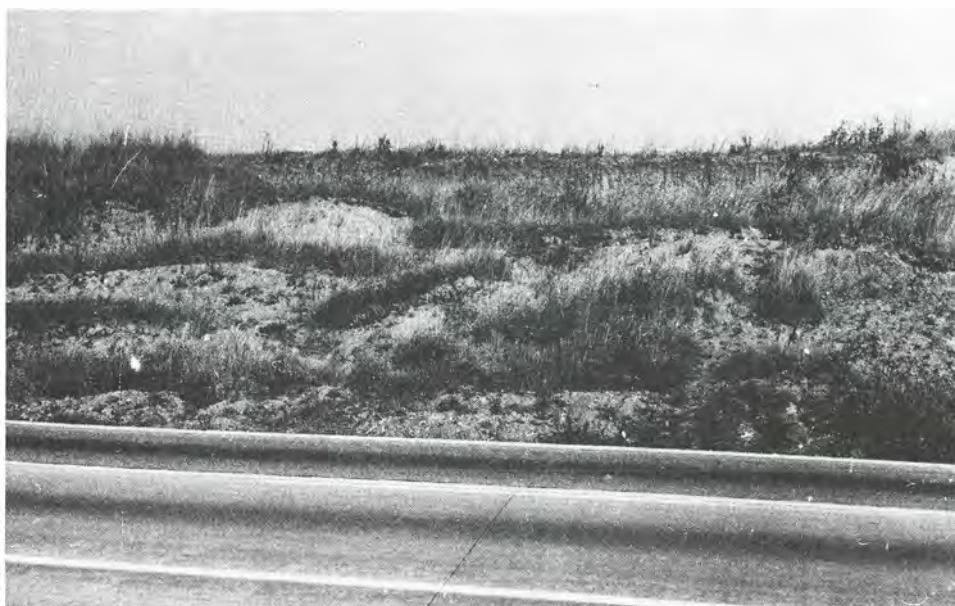
Figure 7. Shallow landslide in fissured clay, express highway Brno - Prague. The clay forms a "pocket" in crystalline rocks, thickness of the clay - 12 m.

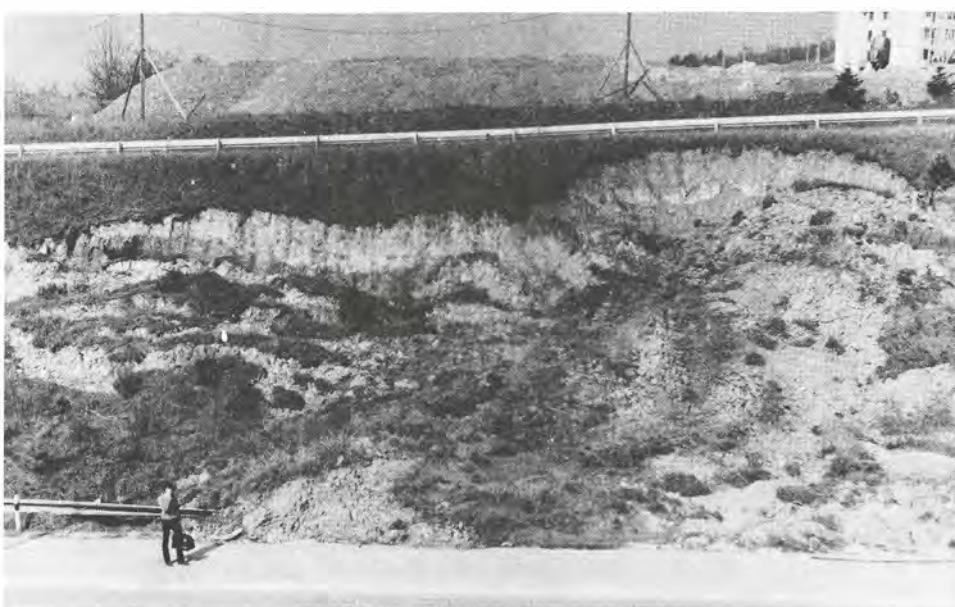
Figure 8. Landslide on the border of the loess and neogene fissured clay, highway Brno.

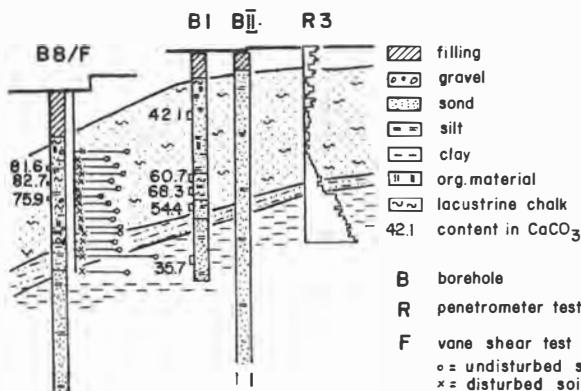
Figure 2. Details of a profile landward of the scar of 1887, Fig. 3, profile a. B II is the record of a primitive borehole made in 1887, to be compared with the results of modern investigations of the same soil. A. Heim only found "silt and fine sand" within the whole drilling depth of 33.5 m. The content of CaCO₃ in the young lacustrine sediments increases from B₁ to B₂, with the distance from the ancient shoreline. (For the legend of the profile see fig. 3.)

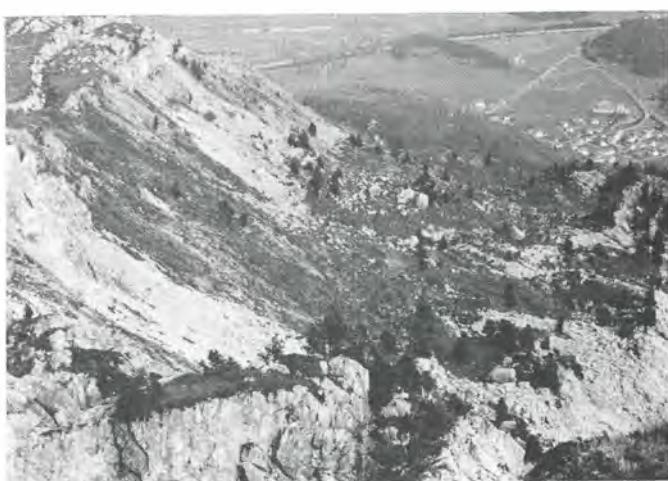
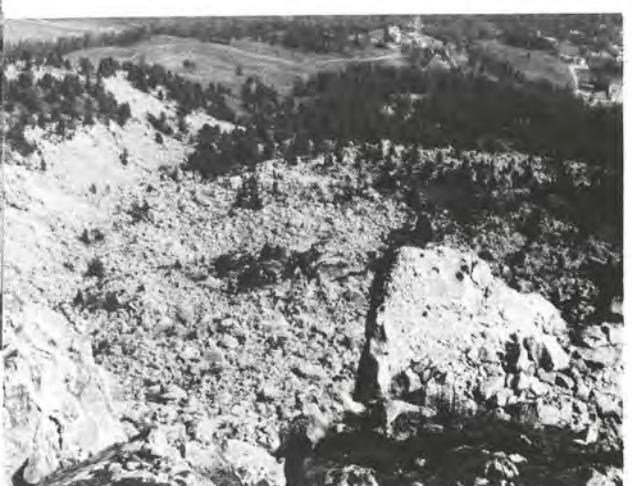
Figure 2. General view from Sass Runzöl of the structural collapse and the developing sliding mass in the lower half of the mountain slope.
