Geotechnik im Jura

Géotechnique dans le Jura

Roth Robert	Die Nationalstrasse N16 im Berner Jura
Scholer Christian	Instandsetzung Tunnel Belchen
Noher Hans-Peter	Setzungen Adlertunnel
Chiaverio Flavio	Chienbergtunnel (Umfahrung Sissach)
Nyfelser Jürg	Rutschung Wintersingen vom 21. Februar 1999
Kohler Pierre	Tunnel du Raimeux, Conception et exécution
Bapst André, Dr.	N16 Traversée de la Combe Chopin, Conditions géologiques
Bisetti Aldo	Confortation et assainissement de la Combe Chopin
Houriet Bernard, Dr.	N16 – Confortation de la Combe Chopin
Naterop Daniel	Deformationsmessungen in der Pfahlwand Combe Chopin
Chollet Jean-Philippe	Les projets de tunnels sur le tracé de l'Alb dans le canton du Jura
Christe Romain	Galerie de reconnaissance pour le tunnel de Bure, Géologie
Daneluzzi Roberto	Tunnel de Bure. Projet
Schmid Rolf	Tunnel de Bure. Quellprobleme mit Mergelschichten

Die Nationalstrasse N16 im Berner Jura

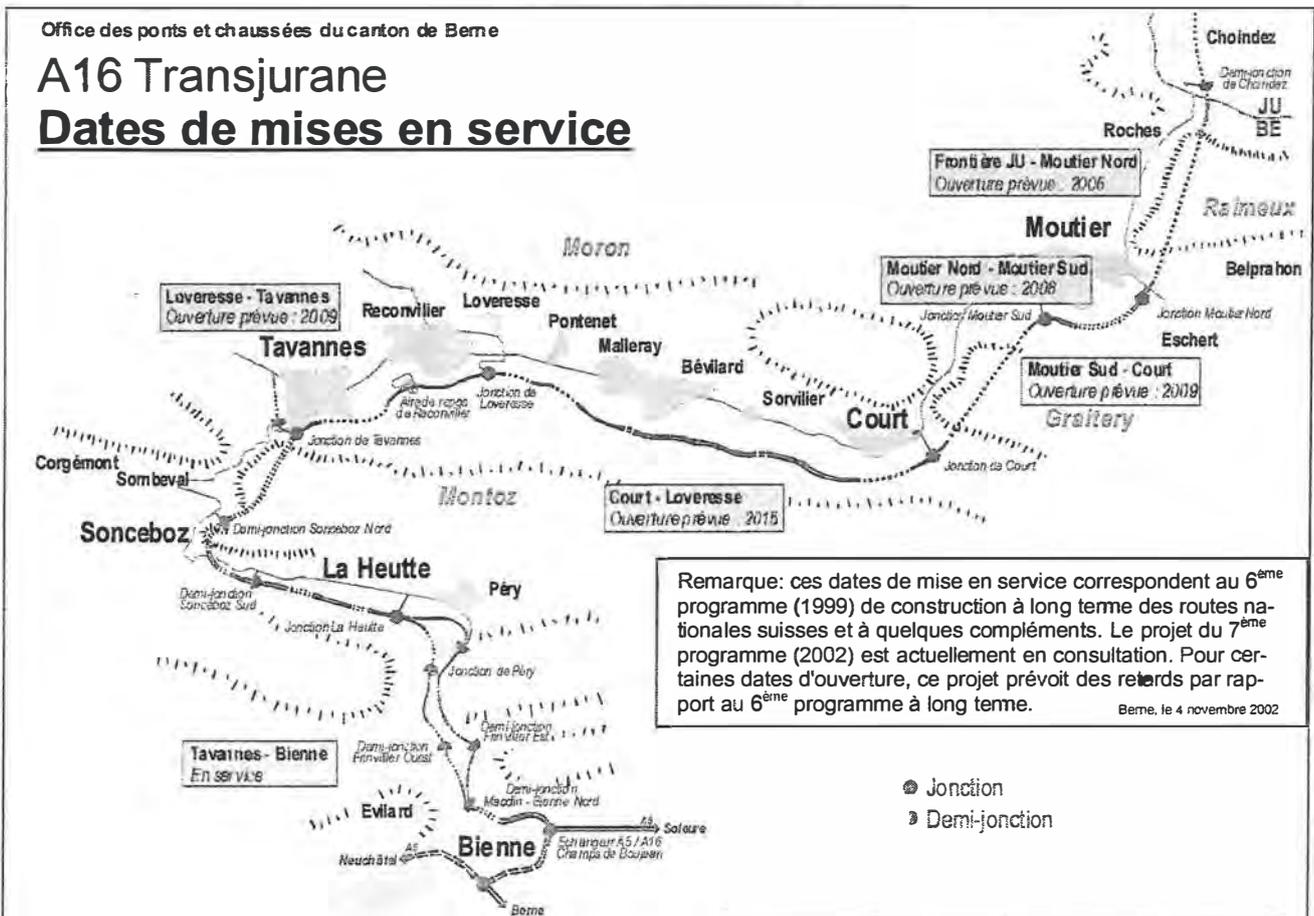
Bild 1: A 16 Transjurane im Kanton Bern, Eröffnungsdaten

Der bernische Teil der Nationalstrasse N 16 "Transjurane" führt von der Kantonsgrenze zwischen Choindex JU und Roches BE über Moutier, Court, Loveresse, Tavannes, Sonceboz, La Heutte, Péry und Frinwillier bis nach Biel (Bild 1).

Zum Beschrieb des aktuellen Standes wird die bernische N 16 von Norden nach Süden in die folgenden Abschnitte (**Bild 1**) unterteilt:

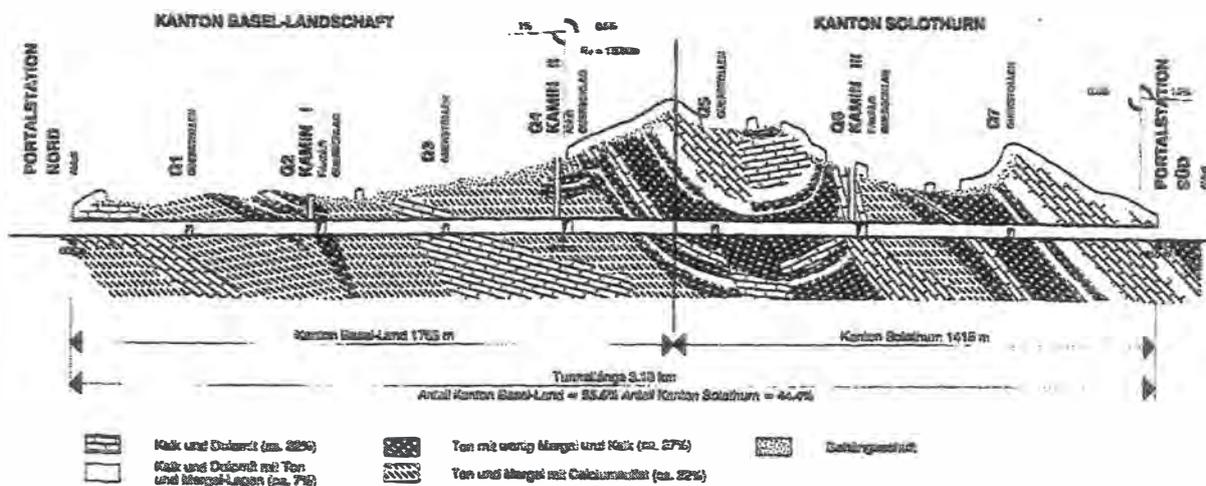
Bild 1 Geologisches Längenprofil

Schon während der Bauzeit waren Bauherrschaft, Projektverfasser und Unternehmung mit der Problematik des Anhydritquellens im Gipskeuper konfrontiert. Infolge der Quelldrücke wurden Teile des bereits erstellten Sohlgewölbes hochgehoben und z.T. massiv beschädigt. Man entschloss sich darauf, ca. 1km des erstellten Sohlgewölbes herauszureissen und durch eine massivere Konstruktion zu ersetzen. Während den zur Zeit laufenden Instandsetzungsarbeiten konnte festgestellt werden, dass an diesen verstärkten Bauteilen sehr wenige Schäden zwischenzeitlich aufgetreten sind.

Die Umwandlung von Anhydrit in Gips ist bei ungehinderter Dehnung mit einer Volumenzunahme von bis zu 60% verbunden, entsprechend stellen sich bei behinderter Dehnung Schäden an den Gewölbeteilen ein. Weiter zeigt die Analyse, dass dieser Umwandlungsprozess schon bei verhältnismässig **kleinen** Wassermengen ausgelöst werden kann. Um die Wasserwegigkeit des wasserführenden Kalkes in den Gipskeuper zu unterbinden, wurden beim Bau des Tunnels bei den Gesteinsübergängen Injektionsschleier mit Pumpenschächten und Sickerschlitzten erstellt.

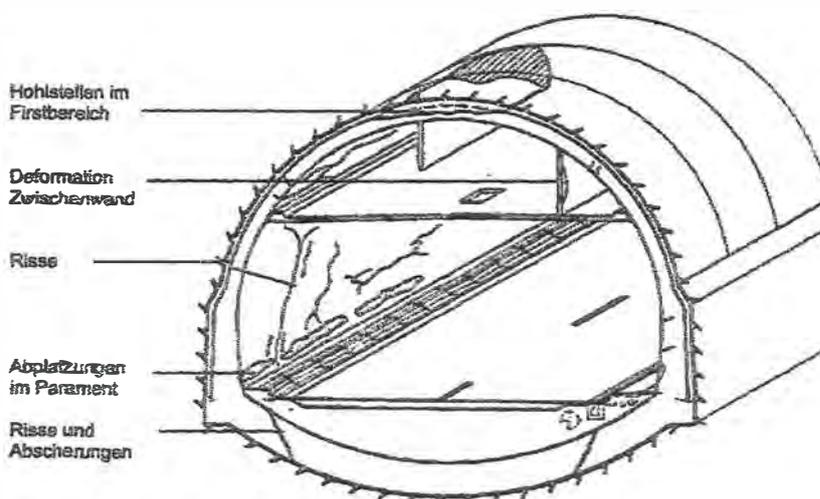
Bild 2 Schadensbilder

Die beobachteten Schadensbilder (Bild 2) lassen sich wie folgt charakterisieren:

- Hohlstellen zwischen Betongewölbe und Fels im Firstbereich
- Risse im Gewölbe über der Zwischendecke
- Deformationen der Zwischenwand
- Risse in der Tunnelwand zwischen Fahrbahn und Zwischendecke
- Abplatzungen am Parament
- Risse und Abscherungen im Anschlussbereich von Sohle und Tunnelgewölbe.

Der Zustand des Sohlgewölbes konnte nicht festgestellt werden. Man muss aber vermuten, dass Abplatzungen zufolge Quelldruck vorhanden sein können.

Die Schadensverteilung korreliert in Tunnellängsrichtung mit den geologischen Formationen. Im Bereich des Gipskeupers aber auch in jenem des Opalinuston, also im quellfähigen Gestein, ist eine markante Zunahme der Schäden zu beobachten. In Strecken, wo sich der Tunnel im Kalkgestein befindet, sind nur wenige und kleinere Schäden zu beobachten. Diese Schadensverteilung macht deutlich, dass primär der Quelldruck des Gipskeupers mit der daraus resultierenden Belastung auf das Tunneltragwerk die Ursache der Schäden ist.

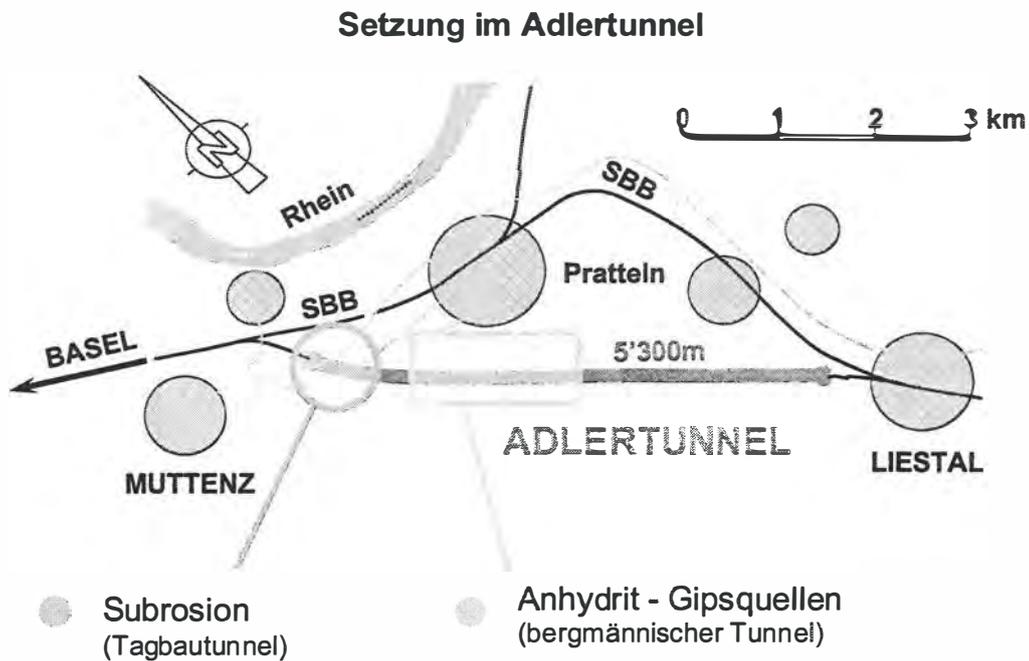
Bild 1: Übersicht Adlertunnel mit der Lage der Phänomene der Subrosion und des Anhydrit-Gipsquellens

Unter dem Titel „Setzungen im Adlertunnel!“ (Bild 1) werden hier über zwei Deformationsphänomene berichtet, die nicht ganz alltäglich sind und die beim Bau des Adlertunnels einiges Kopfzerbrechen bereitet haben. Das Eine ist das Phänomen der Subrosion und das Andere das Phänomen des Anhydrit-Gipsquellen in sulfathaltigem Gebirge. Das Subrosionsproblem stellte sich beim Tagbautunnel, während das Problem des Anhydrit-Gipsquellen beim bergmännischen Tunnelabschnitt gemeistert werden musste. Über beide Probleme wurde schon viel berichtet und publiziert, so dass ich hier nicht allzu stark in die Details gehen muss. In dieser Präsentation werden die neuesten Erkenntnisse und Messresultate vorgetragen, die sich nach zwei Jahren Betrieb des Adlertunnels ergeben. Die Messgeräte sind bereits drei Jahre in Betrieb. Gleichzeitig können auch Messresultate aus dem zur Zeit im Bau befindlichen „Chienbergtunnel“ beigezogen werden.

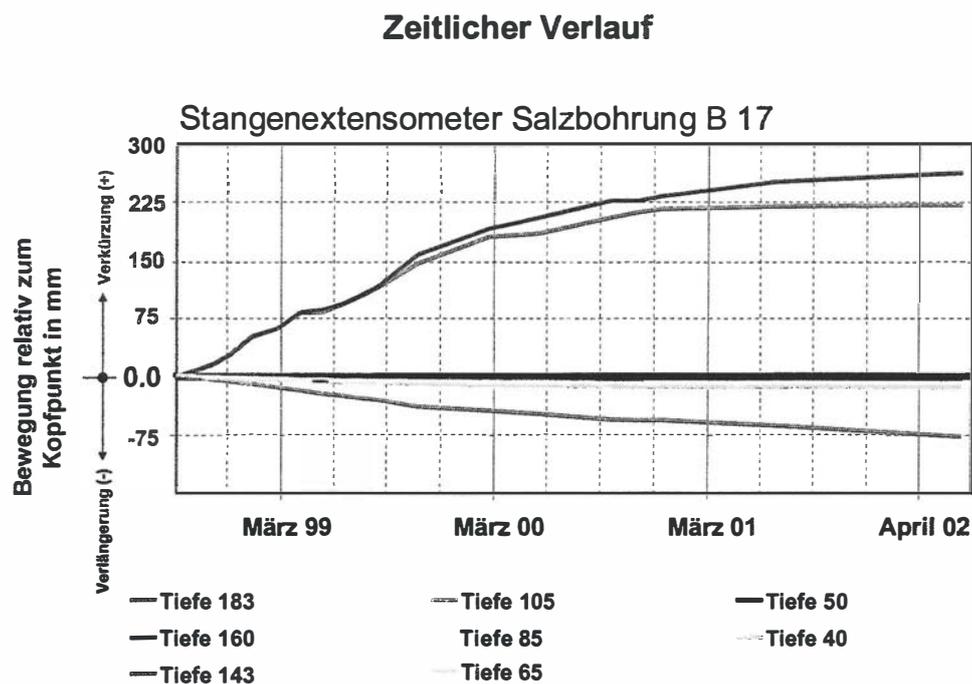
Bild 6: Mehrfachextensometer: Zeitlicher Verlauf; deutliche Abnahme in den letzten 2 Jahren

Die neuesten Messungen (Bild 6)

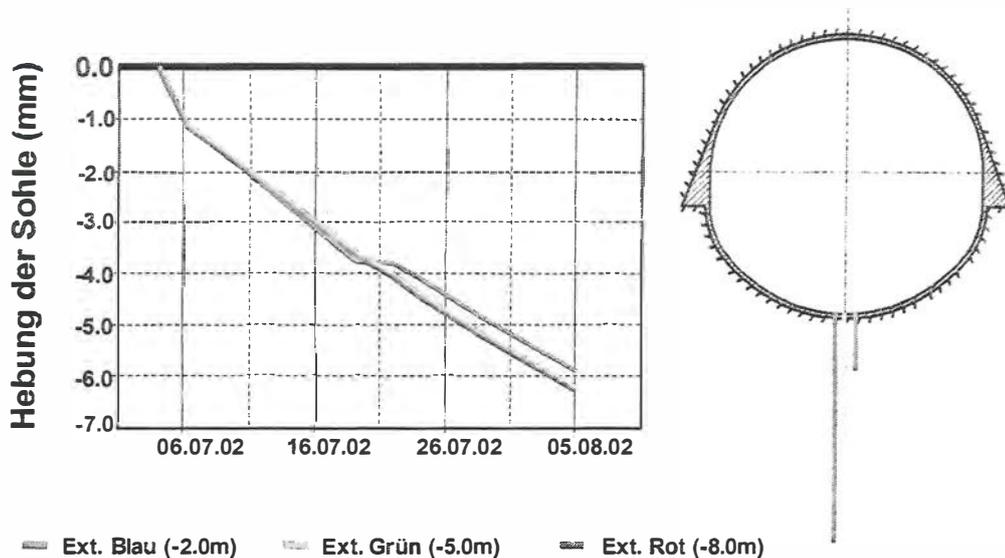
Interessant sind dann die Messungen beim Vollaussbruch und nach dem Einbau der Spritzbetonschale (Bild 14).

Extensometer bei Tm 1048

- Bild 12: Quellhebung an der Kalottensohle; Extensometermessungen
- Bild 13: Quellhebung: Zeitlicher Verlauf des zentrisch angeordneten Extensometers
- Bild 14: Extensometer nach Vollaussbruch und Spritzbetonschale; zeitlicher Verlauf

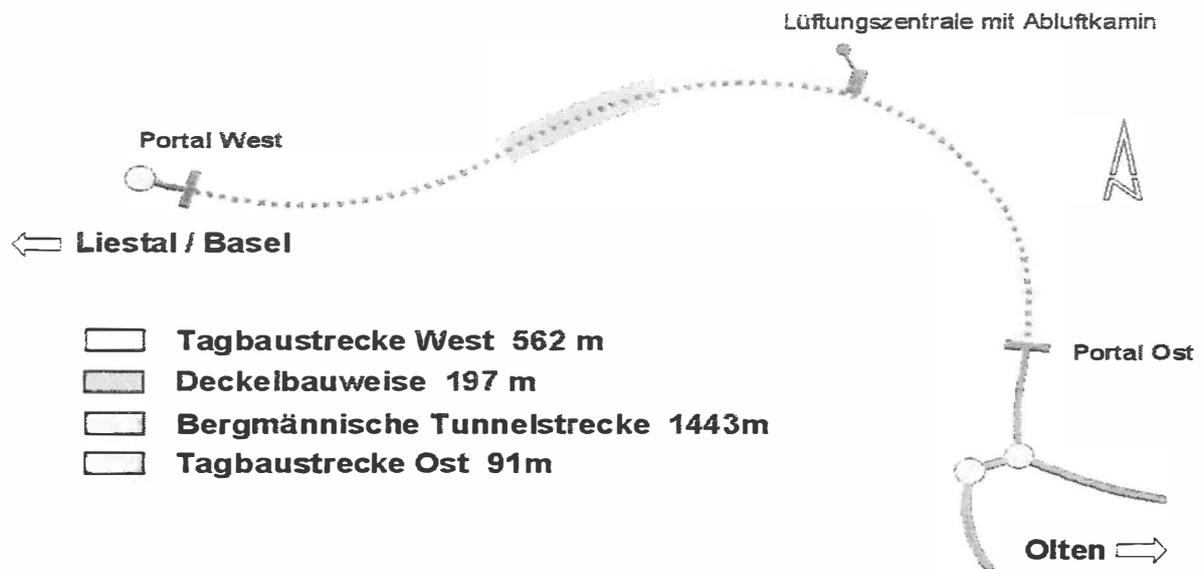
(Bild 2)

Die ersten 550 Meter des Tunnels mit der gedeckten Brücke über die Ergolz werden im Tagbau erstellt. Das Tunnelprofil wird im Voreinschnitt entlang einer bestehenden Geländekante erstellt und anschliessend überdeckt. Aus Lärmschutzgründen wurde die Überquerung der Ergolz in einer 50 Meter langen geschlossenen Tunnelbrücke erstellt.

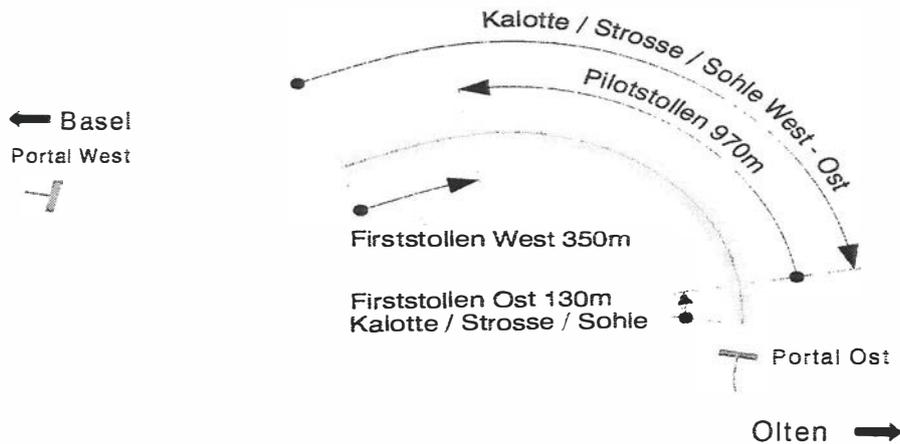
(Bild 7)

In sog. Übergangszonen wurde zuerst ein Firststollen, bis in den standfesten Fels vorangetrieben

Der Firststollen hatte die Abmessungen von 17 m². Die Weststrecke betrug 350 Meter die Oststrecke 130 Meter. Der Ausbruch erfolgte im Sprengvortrieb kombiniert mit Abbauhammer. Die Sicherung erfolgte mit Stahlprofilen alle 1.5 Meter und Stahlfaserspritzbeton.

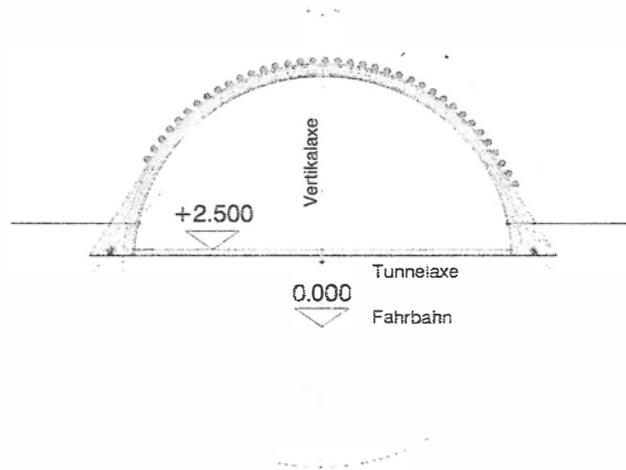
(Bild 8)

Für die kritischen Strecken unter den Häusern mit geringer Überlagerungen wurde beim Kalottenvortrieb vor dem Ausbruch ein Rohrschirm vorauslaufend erstellt. Entlang des Kalottenprofils seitlich des Firststollens wurden jeweils bis zu 30 Rohre vom Durchmesser 17 cm im Abstand von 40 cm gebohrt. Die Rohrlängen betragen 13 Meter. Nach einer Ausbruchetappe von jeweils 10 Metern wurde die nächste Rohrschirmetappe angesetzt.

Es ergab sich so eine Überlappung von 3 Metern. Die Ausbruchsicherung erfolgte mit Gitterträgern und Stahlfaserbeton. Um die Vertikalkräfte des Sicherungsgewölbes in den Untergrund einleiten zu können, wurden jeweils 2 Mikropfähle pro 1.5 Meter pro Seite erstellt. Der Vortrieb erfolgte im Sprengvortrieb mit angepassten Ladungsmengen.

Das Vorgehen hat sich bewährt. Aus den Berechnungen hat sich eine maximale Setzung an der Oberfläche von 6 cm bei einer Überlagerung von 20 Metern ergeben. Dieser Wert konnte bei allen Messquerschnitten eingehalten werden. Der Maximalwert der Geländesetzungen unmittelbar über dem Tunnel gemessen betrug 3.5 cm.

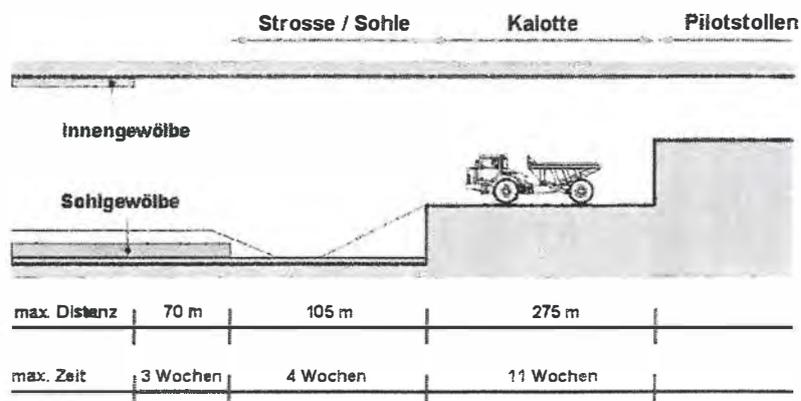
(Bild 9)

Der Vortrieb des Chienbergtunnels bietet im ganzen Ablauf des Ausbruches und des Betonierens des Innengewölbes eine Besonderheit. Üblicherweise wird zuerst die Kalotte durchgeschlagen, anschliessend folgen die Strosse und die Sohle und in grossem Abstand der Einbau des Innengewölbes. Aufgrund der quellfähigen Gesteinsschichten galt es das kraftschlüssige Tunnelgewölbe, den Ringschluss, schnellstmöglich nach dem Ausbruch nachzuziehen.

Daraus folgte die Vorgabe an den Unternehmer, dass spätestens 7 Wochen nach Ausbruch der Strosse das Innengewölbe komplett erstellt sein muss. Dies hat zum folgenden Ablauf geführt.

275 Meter nach dem Kalottenausbruch folgt rasch aufeinander Strosse und Sohle. Das Aufbringen der Sohlabdichtung und das Betonieren des Sohlgewölbes erfolgt nur 105 Meter hinter der letzten Ausbruchsphase. Anschliessend folgt die Abdichtung des Gewölbes und weitere 70 Meter dahinter das Betonieren des Innengewölbes. Dank diesem raschen Ringschluss wird gewährleistet, dass bei früher Entwicklung des Quelldrucks ein kraftschlüssiges Tunnelgewölbe den Drücken entgegengesetzt wird.

Die Leistung des ganzen „Zuges“ wird bestimmt durch das Betonieren des Sohlgewölbes. Es werden durchschnittlich 5 Meter Abschnitte betoniert; pro Woche bedeutet dies: 4 Elemente oder 20 Tunnelmeter.

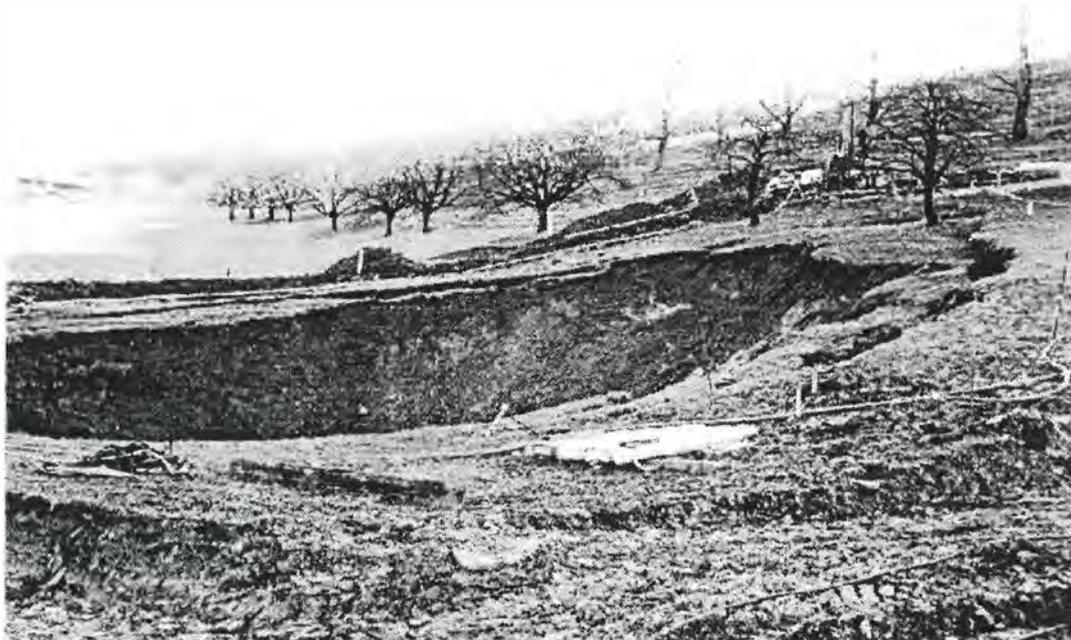
(Bild 10)

Am 1. Februar 2002 ereignete sich ein Verbruch beim Vortrieb der Strosse und Sohle.

Ohne Vorankündigung – sei dies durch die begleitende Vermessung oder durch Anzeichen im Sicherungsgewölbe – brach in der Nacht vom 31. Januar auf den 1. Februar auf rund 60 Meter der Tunnel ein.

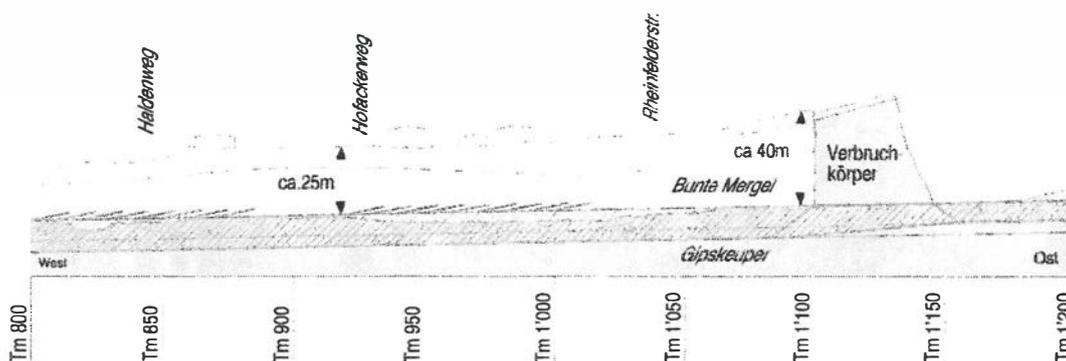
(Bild 11)

An der Oberfläche ergab sich durch das Nachsacken ein rund 10 Meter tiefer Krater mit einem Durchmesser von rund 30 Metern.

Die Bewältigung des Tagbruches, das Auffahren der eingestürzten Felsbereiche erfolgte mit einem doppelten Rohrschirm mit anschliessendem Kalottenvortrieb.

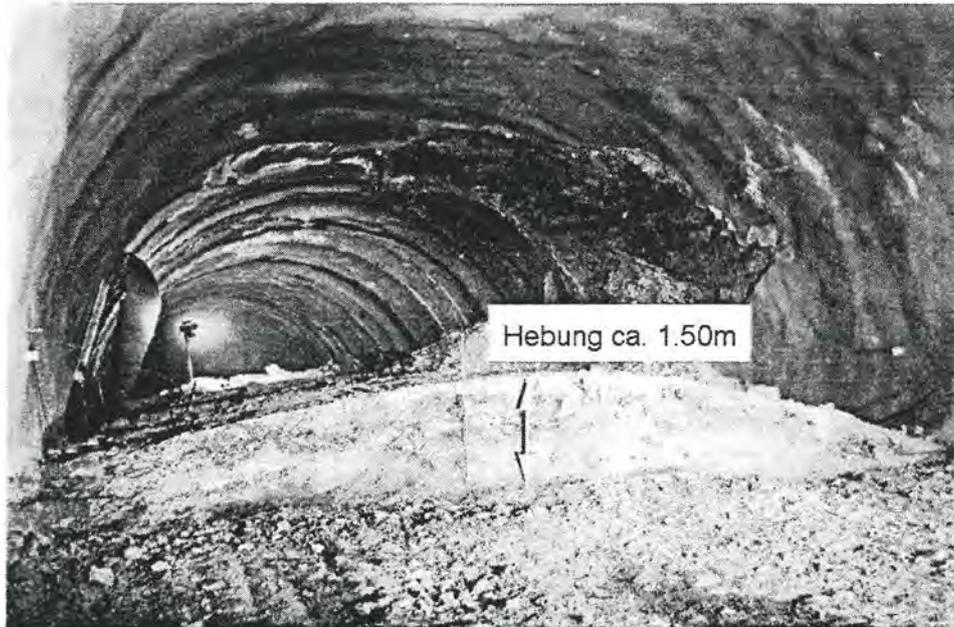
(Bild 12)

Infoolge des Stillstandes bedingt durch den Tagbruch verblieb die Kaiottensohle im Bereich nach der eingestürzten Tunnelzone über mehrere Monate offen. Die Sohle war nicht speziell gesichert. Nach ca. 4 Wochen stellte man infolge Quellen es Gipskeupers markante Hebungen der Kalottensohle fest. Die Hebungen betrug bis max. 1.50 m.

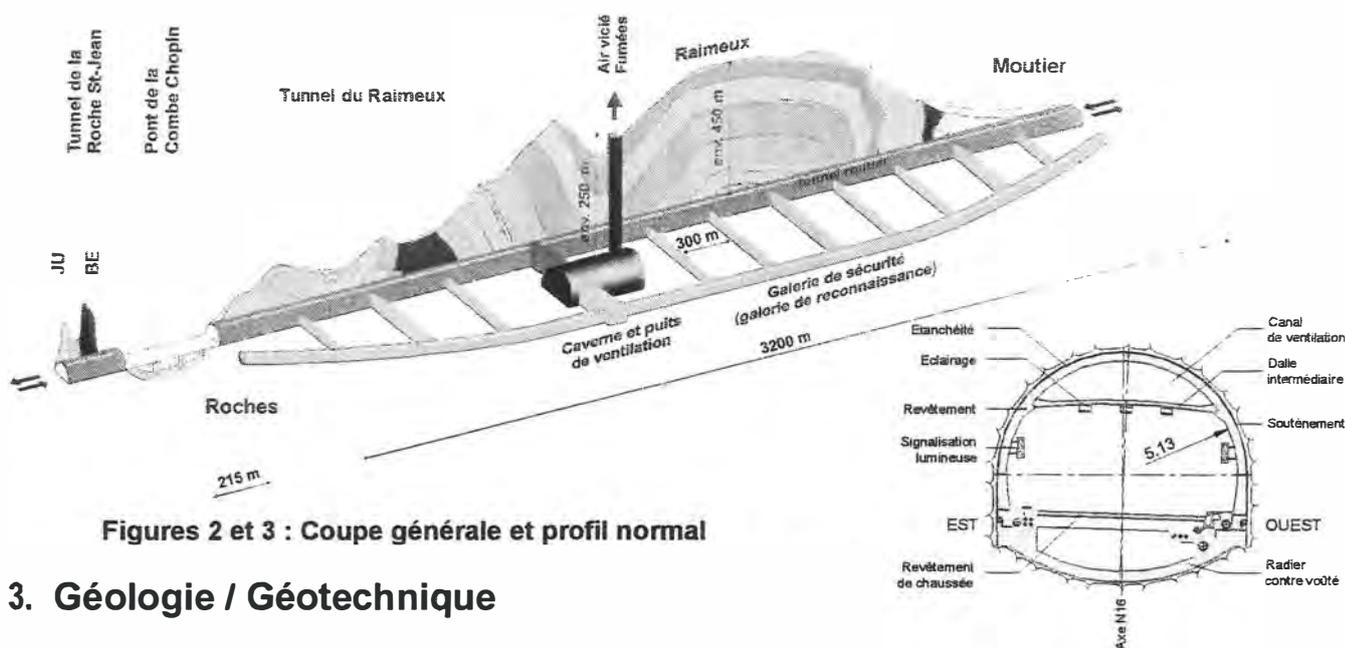
Le tunnel du Raimeux comporte, dans une première phase, un seul tube à deux voies de circulation bidirectionnelle. Sa conception générale tient compte de la réalisation différée d'un deuxième tube. En première phase, la sécurité des usagers est grandement augmentée par la présence, parallèlement au tunnel, de la galerie de reconnaissance réalisée préalablement et aménagée en galerie de secours. Des galeries transversales relient le tunnel et la galerie tous les 300 m, afin de permettre la fuite des usagers ou l'accès des

secours. Le système de ventilation est de type longitudinal avec aspiration localisée des fumées en cas d'incendie. Ainsi, une gaine d'aspiration des fumées est aménagée de manière continue au-dessus de l'espace de trafic par une dalle intermédiaire. L'air vicié et les fumées sont aspirés par des ventilateurs placés dans une caveme implantée en souterrain et évacués par l'intermédiaire d'un puits de ventilation. Le puits a une hauteur de 250 m pour un diamètre intérieur de 5 m. L'aménagement intérieur du profil normal du tunnel est commun à l'ensemble des formations traversées. Le tunnel est étanché et drainé, il comprend un anneau intérieur de revêtement en béton, avec radier contre-voûté dans les marnes et la molasse.

Figures 2 et 3 : Coupe générale et profil normal

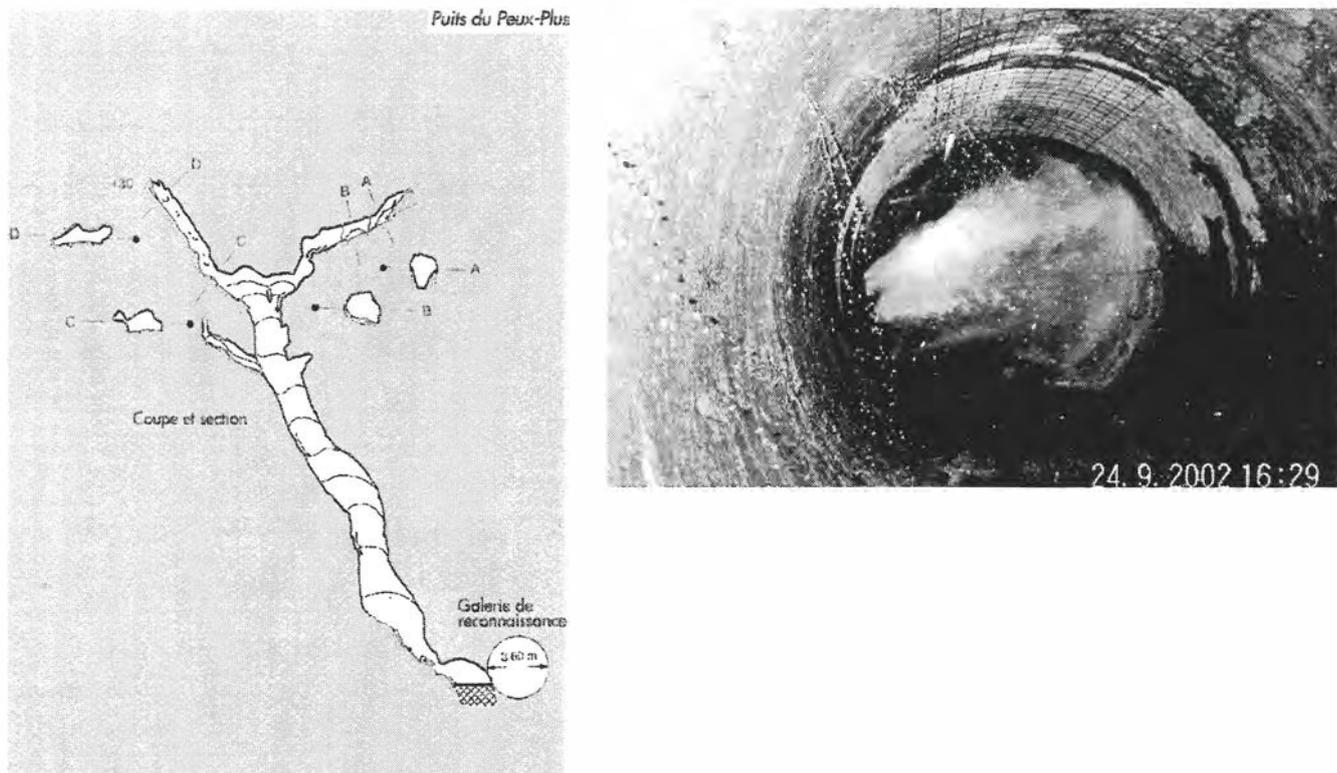
- La confirmation du caractère karstique des formations calcaires de l'Hauptrogenstein et du Kimmeridgien. De très nombreux karsts actifs ont été recoupés, dont quatre, d'importance métrique, ont fait l'objet d'explorations par les spéléologues de Moutier (voir figure 4). Un karst colmaté d'argile a débouqué brutalement plusieurs fois dégageant une "cheminée" explorée sur 35 m de hauteur. Les karsts actifs en permanence ou temporairement présentent une grande variation de débit (facteur 10) sur des périodes de l'ordre de l'heure. Des débits unitaires de 4 000 à 9 000 l/min. en crue ne sont pas rares.

Figure 4 : Puits du Peux-Plus et karst actif

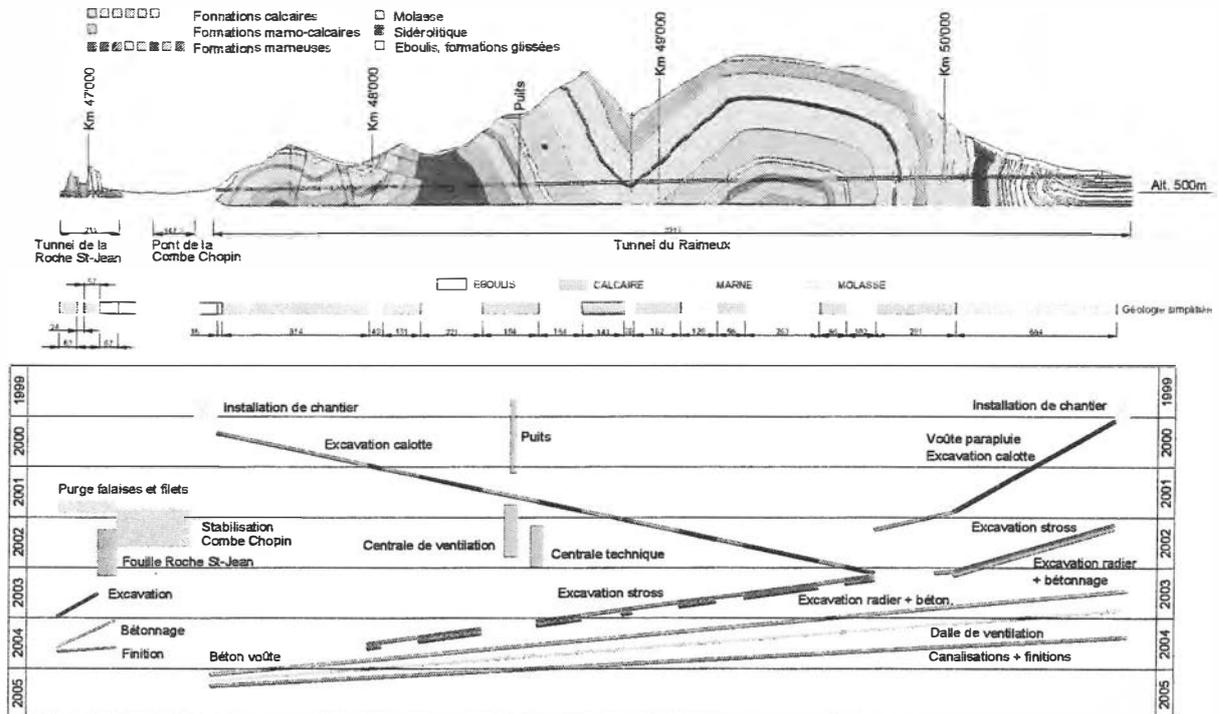
La planification générale des travaux comporte ainsi deux attaques indépendantes montantes soit, (voir figure 5) depuis Moutier pour la traversée de la molasse et depuis Roche pour les mames et les calcaires.

Figure 5 : Programme des travaux

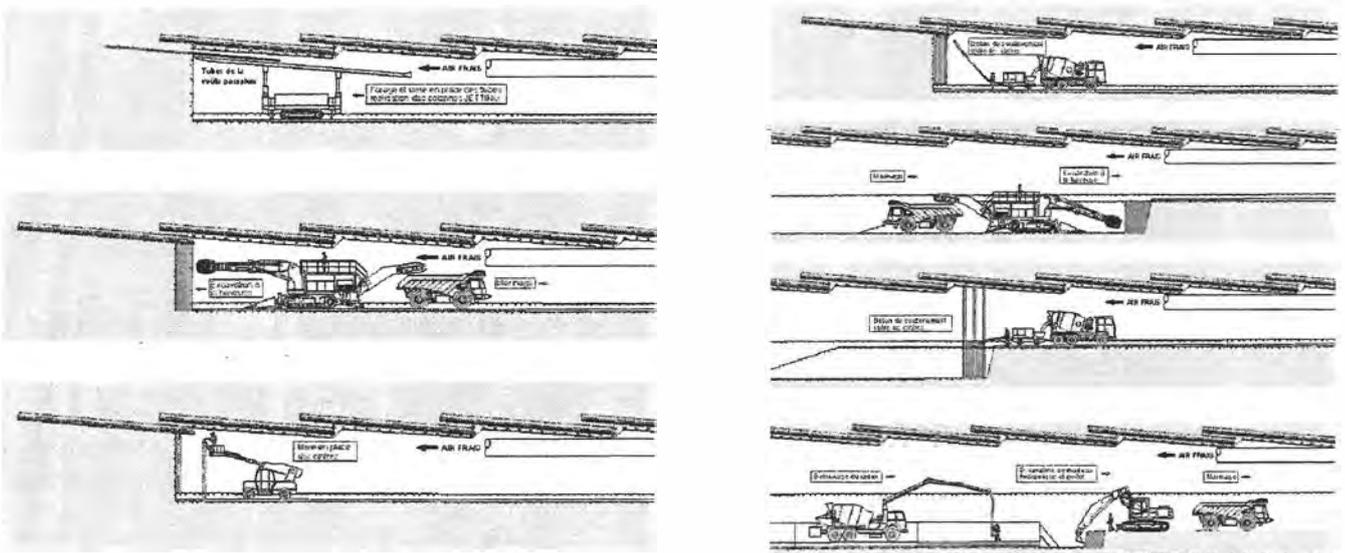
L'excavation du stross et du radier est faite après achèvement de la calotte. Le stross est excavé avec reprise en sous-œuvre alterné des piédroits gauche et droite. La reprise en sous-œuvre est réalisée par étapes de 2 à 3 m max. avec pose immédiate de cintres et bétonnage de la semelle et du piédroit. Le radier est ensuite excavé et bétonné entre les semelles. Les chantiers de terrassement des piédroits jusqu'au bétonnage du radier se suivent sur une distance de 60 m au maximum. Cela permet d'assurer la fermeture complète du profil dans les plus brefs délais.

Figure 6 : Excavation de la molasse

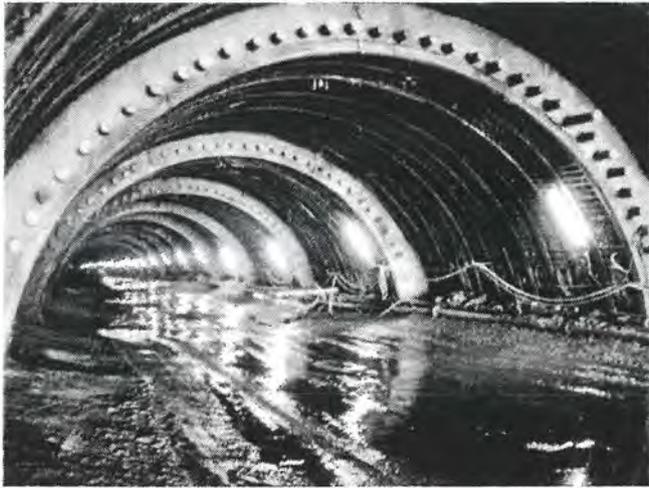
Figure 7 : Modèle EF

La stabilité de l'excavation et la définition des soutènements ont été appréciées par calcul aux éléments finis, à l'aide du programme très performant Z-Soil. Ce programme permet une excellente simulation 2D/3D du cycle complet d'excavation en section divisée avec pose progressive de soutènement (voir figure 7). Les calculs ont été réalisés avec une série de "jeux de paramètres géomécaniques" représentatifs de l'hétérogénéité de comportement de la molasse. Ces calculs ont montré la criticité de la stabilité de la phase "calotte" en terme de plastification des appuis de la voûte de soutènement (poinçonnement) liée au soulèvement du radier provisoire de la calotte. Cela nous a conduit de prévoir pour la réalisation :

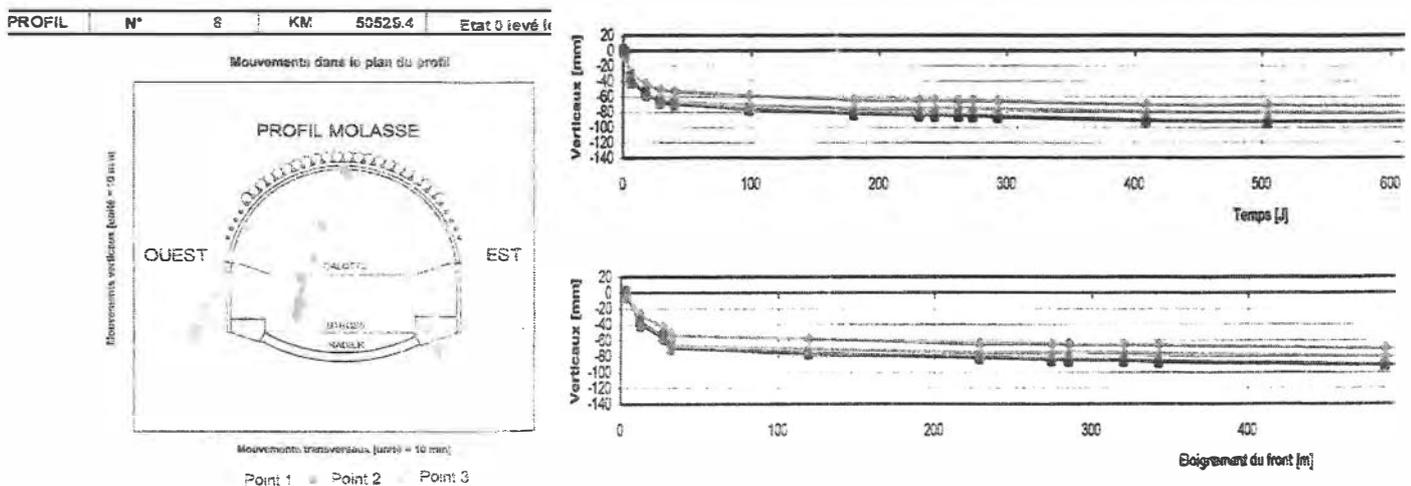
L'excavation dans une formation aussi variable que la molasse nécessite la mise en place d'une surveillance planifiée et régulière de son comportement, tant sur le plan des convergences que des tassements. Un système de mesures de "cibles" fixées sur les cintres a été mis en place en collaboration avec le géomètre. Ce système présente la grand avantage de mesurer les déplacements absolus de l'ensemble des points en fonction de l'avancement du front et du temps. Ces mesures ont été réalisées dès les premières étapes de voûte parapluie et tout au long de l'attaque molasse. Les déplacements mesurés sont représentatifs de l'extrême variabilité de comportement du massif et varient de quelques millimètres à plus de 19 cm pour le tassement de la calotte. Ainsi, le passage de la calotte dans les premières étapes (1 à 6) dans une molasse gréseuse a conduit à des tassements de l'ordre du centimètre sans fermeture du profil en radier, alors que la même exécution a conduit à des tassements de 8 à 10 cm (max. 19 cm) dans les étapes (7 à 14) situées au passage du plan de glissement délimitant la molasse de la masse glissée de couverture (voir figure 8). Ces tassements sont principalement générés par l'éloignement du front jusqu'à une distance d'environ 30 à 40 m. La mise en place d'étrésillons et le bétonnage d'un radier provisoire fermant la section ont permis de stabiliser rapidement ces tassements. Enfin, la mise en place des micro-pieux a assuré la stabilité de l'appui à la reprise en sous-œuvre. Les cintres ont cependant été posés systématiquement avec un décalage de 20 cm vers le haut pour éviter les sous-profils. L'excavation sous voûte parapluie conduit à un profil conique par tronçons de 11 m. Après réalisation des piédroits et dans les quelques étapes ayant subi un fort tassement, cette sur-excavation a été comblée par bétonnage derrière un treillis de coffrage créant ainsi un renfort local du soutènement à bon compte.

Figure 8 : Instrumentation

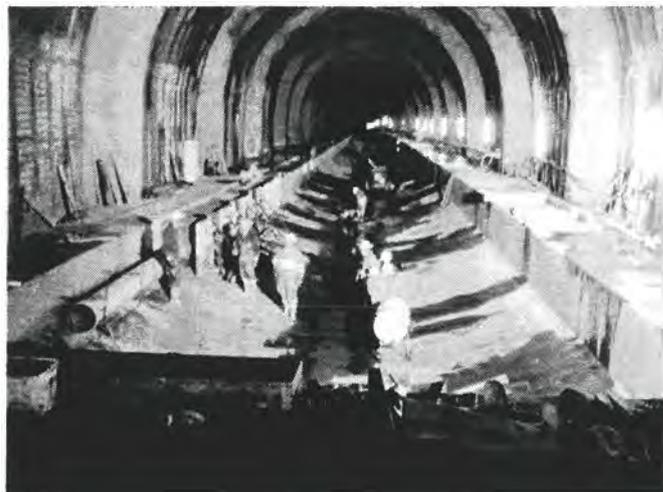
Figure 9 : Excavation radier molasse

L'excavation du stross et du radier jusqu'à la fermeture complète du profil définitif a conduit à une augmentation des tassements d'au maximum quelques centimètres.

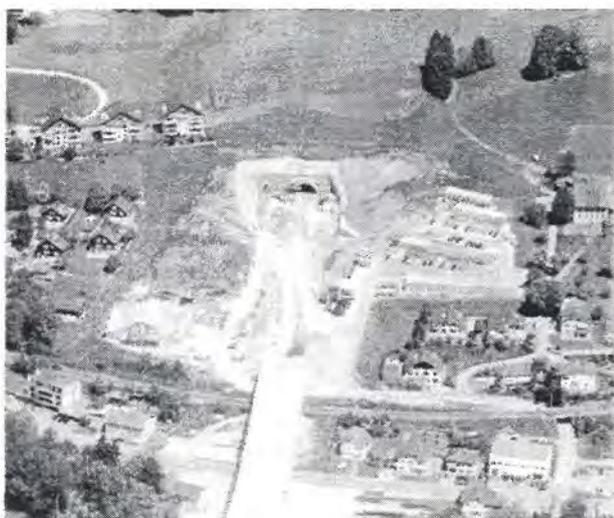
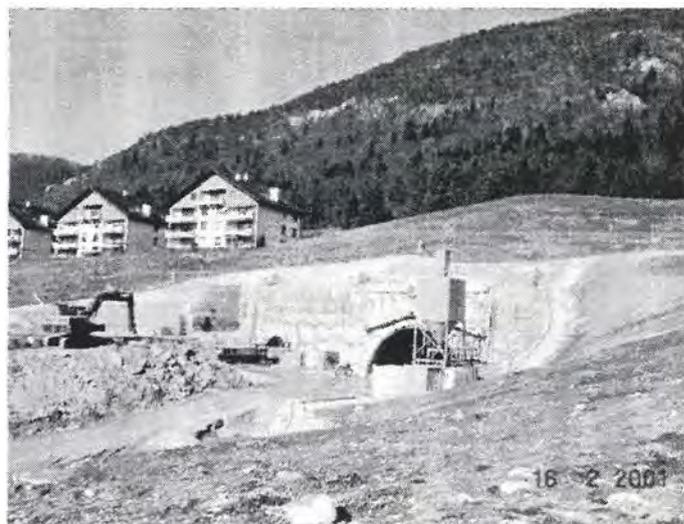
Le portail du tunnel à Moutier nécessite l'excavation d'une fouille provisoire d'une hauteur atteignant 15 m. Cette fouille est située à l'aval d'une "bosse" topographique significative de la présence de masses glissées recouvrant la molasse. Ces terrains glissés sont de natures variées et se présentent sous forme de grosses lentilles irrégulières. Il s'agit pour l'essentiel de marnes altérées et de limons argileux parcourus de passées de graviers. Ils sont affectés de divers plans de glissement anciens. Le soutènement de la paroi frontale de la fouille a été réalisé par 32 pieux forés \varnothing 100 cm non sécants, ancrés par des tirants actifs tendus à 600 ou 800 kN. Les parois latérales ont été soutenues par clouage associé à des plaques ancrées. Les préterrassements talutés ont été affectés de plusieurs instabilités par réactivation d'anciens plans de glissement. Les talus définitifs inférieurs à 7 m de hauteur bordant l'autoroute ont dû être couchés à 1:2.5 et assainis par des tranchées drainantes transversales. Le suivi des déplacements par inclinomètres a montré que ces moyens lourds étaient nécessaires et juste suffisants pour assurer la stabilité des excavations.

Figure 10 : Photos de l'excavation du portail de Moutier

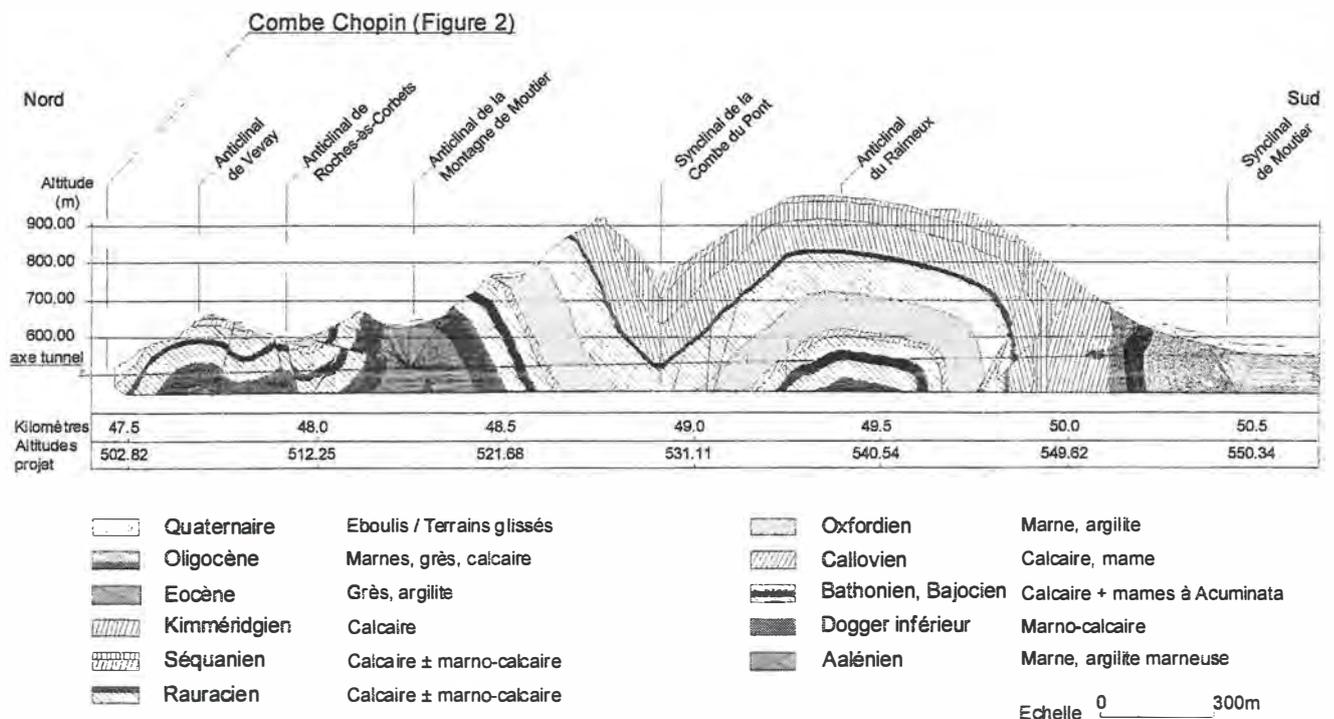
- **Quaternaire:** éboulis de pente et mélanges divers de matériaux calcaires éboulés avec des marnes glissées,
- **Tertiaire:** marnes, grès, argilites et calcaires divers (Oligocène et Eocène),
- **«Malm»:** grande série de calcaires massifs, avec petites intercalations marno-calcaires, très rarement marneuses (Kimméridgien, Séquanien et Rauracien),
- **Oxfordien:** marnes et argilites
- **«Dogger»:** grande série de calcaires massifs, avec petites intercalations marno-calcaires et parfois marneuses (Callovien, Bathonien, Bajocien et Dogger inférieur),
- **Aalénien:** marnes et argilites

FIGURE 1: PROFIL GEOLOGIQUE REGIONAL EN LONG

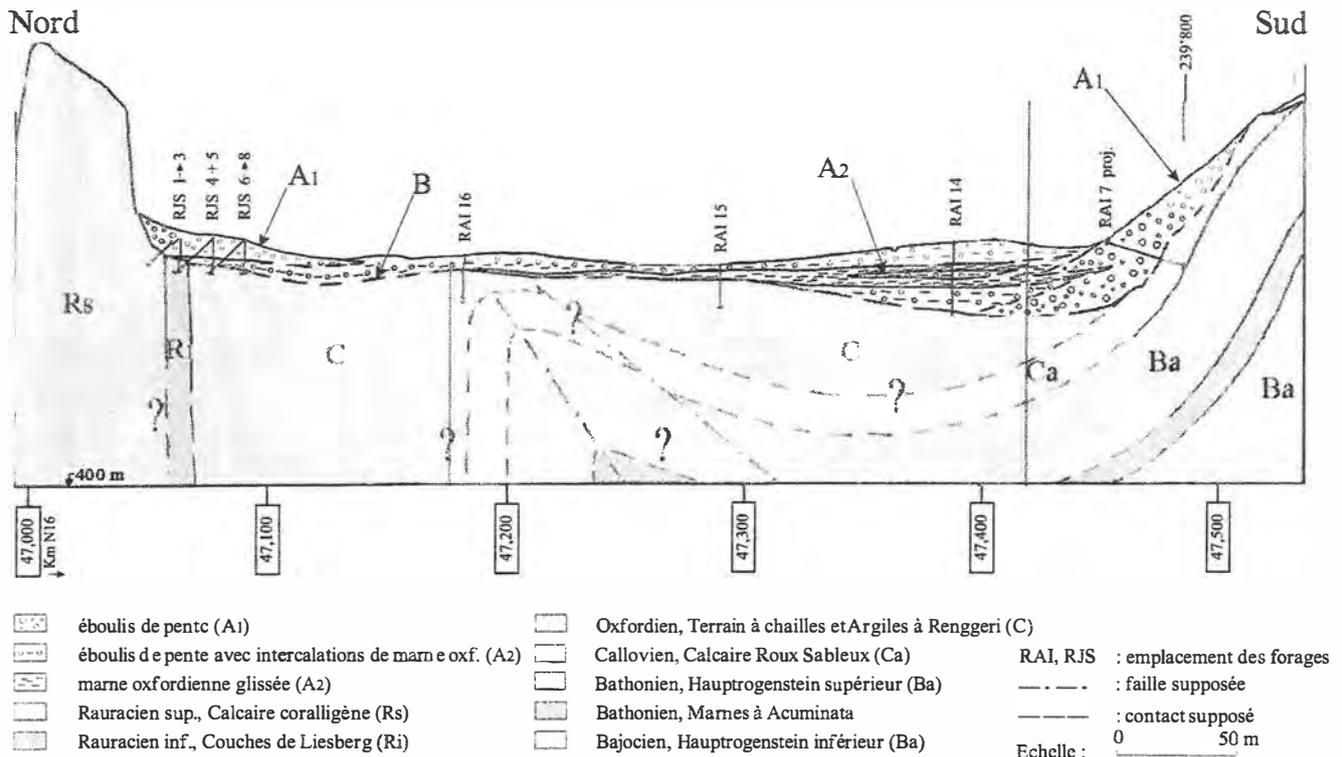
- A1. éboulis de pente**, graveleux, parfois limoneux, généralement assez perméables;
- A2. différents types de mélanges entre éboulis et limons** oxfordiens altérés, légèrement perméables par endroits, résultant d'anciennes phases de glissement;
- B. niveau de base des éboulis**, composés d'un mélange d'éboulis graveleux et de limons;
- C. marnes oxfordiennes** du sous-bassement, d'abord un peu altérées sur 2 à 4 mètres au maximum au droit du tracé, un peu plus en certains endroits situés en amont, puis intactes. Ces marnes sont considérées comme peu à très peu perméables.

FIGURE 2: PROFIL GEOLOGIQUE LOCAL EN LONG

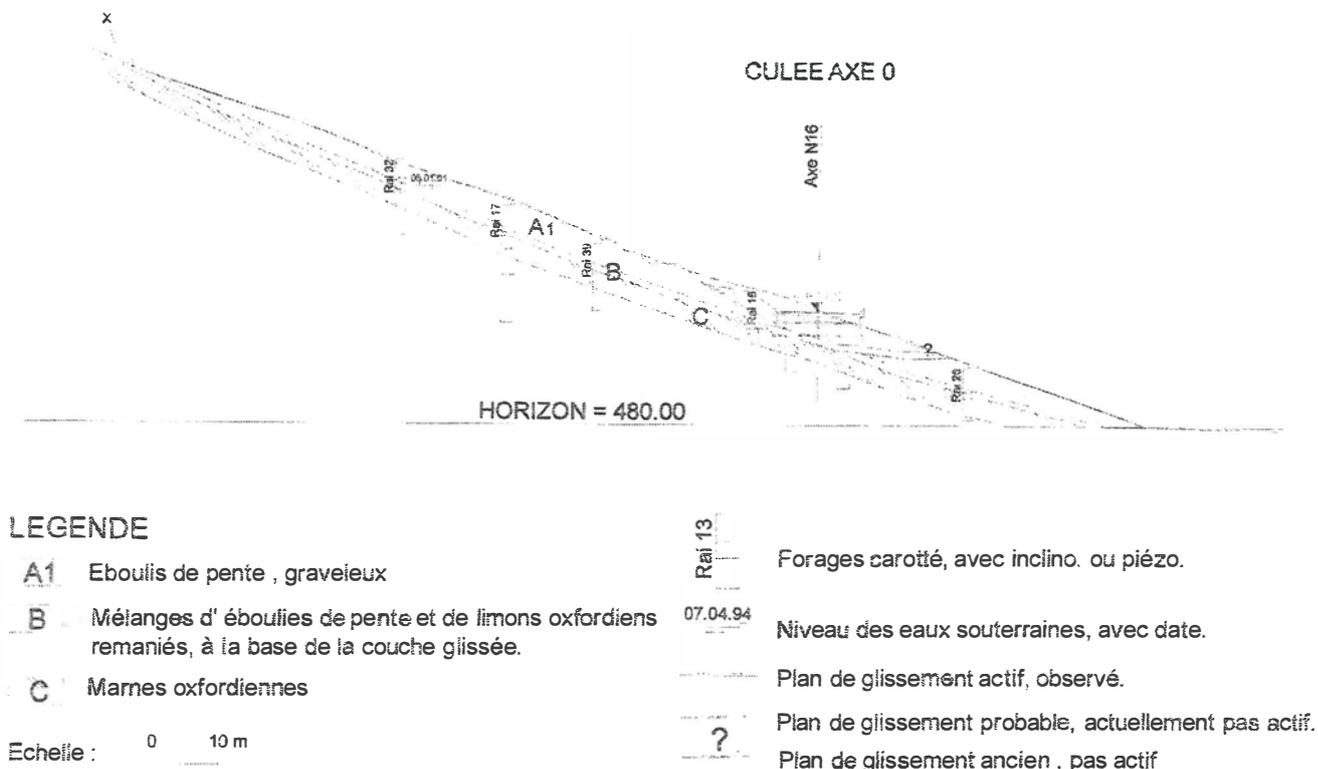
Les caractéristiques géotechniques des marnes oxfordiennes altérées sont comparables à celles de la couche B. Elles évoluent vers des consistances qui passent en quelques mètres (souvent en moins de 2 m) à 1'000 – 2'000, puis de 2'000 à 5'000 kPa, pour les marnes intactes. Le tableau 2 présente une synthèse de diverses grandeurs géotechniques déterminées sur différentes marnes oxfordiennes intactes ou altérées.

FIGURE 5 : PROFIL GEOLOGIQUE TRANSVERSAL DE LA ZONE NORD

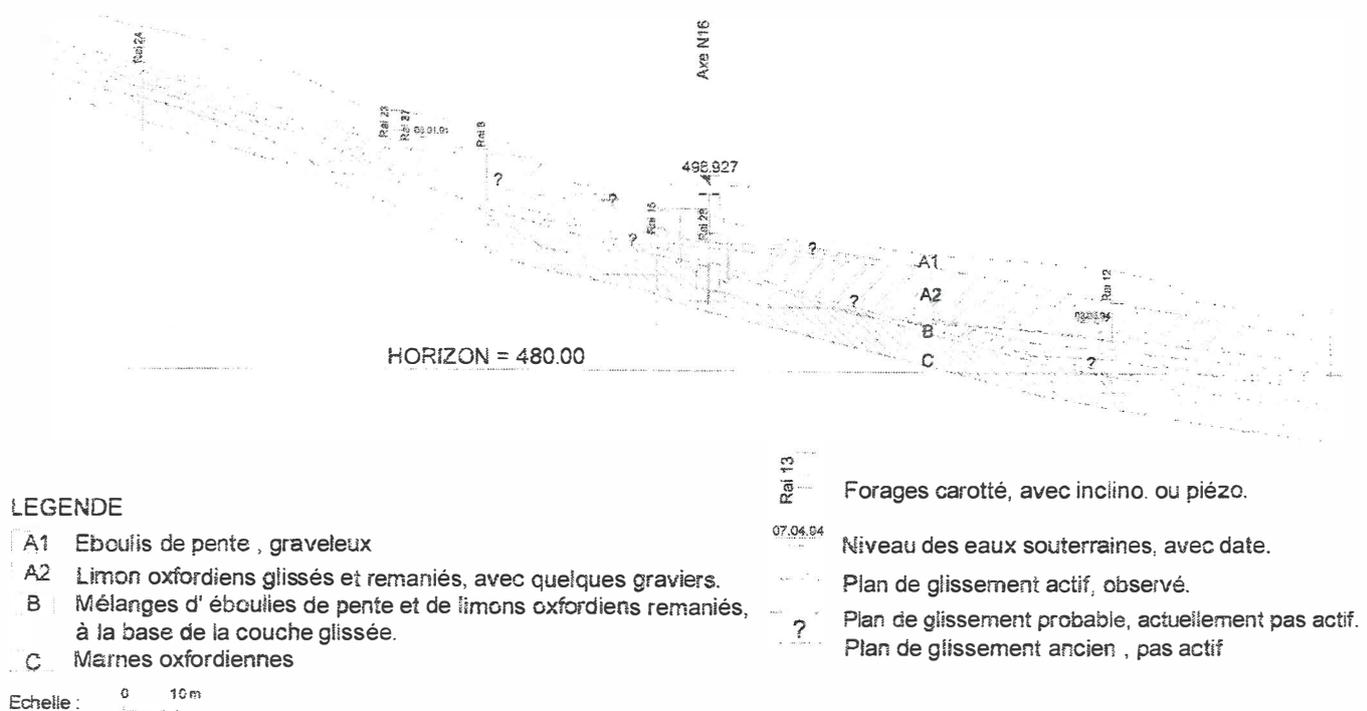
- A1. couche superficielle** d'éboulis de pente graveleux, d'épaisseur variant entre environ 3 et 10 m, voire davantage, identiques à ceux de la zone Nord;
- A2. intercalations de marnes oxfordiennes altérées mélangées à des graviers** (matériaux hétérogènes) sur de grandes épaisseurs vers le Sud. Des graviers peuvent à nouveau se retrouver localement en-dessous de ces matériaux;
- B. niveau de base des éboulis et des matériaux hétérogènes**, composés d'un mélange d'ébouillis graveleux, identique à ceux des zones Nord et central;
- C. sous-bassement composé de marnes oxfordiennes**, identiques à celles de la zone Nord.

FIGURE 6 : PROFIL GEOLOGIQUE TRANSVERSAL DE LA ZONE SUD
