Geotechnik im Jura

Géotechnique dans le Jura

Roth Robert	Die Nationalstrasse N16 im Berner Jura
Scholer Christian	Instandsetzung Tunnel Belchen
Noher Hans-Peter	Setzungen Adlertunnel
Chiaverio Flavio	Chienbergtunnel (Umfahrung Sissach)
Nyfelser Jürg	Rutschung Wintersingen vom 21. Februar 1999
Kohler Pierre	Tunnel du Raimeux, Conception et exécution
Bapst André, Dr.	N16 Traversée de la Combe Chopin, Conditions géologiques
Bisetti Aldo	Confortation et assainissement de la Combe Chopin
Houriet Bernard, Dr.	N16 – Confortation de la Combe Chopin
Naterop Daniel	Deformationsmessungen in der Pfahlwand Combe Chopin
Chollet Jean-Philippe	Les projets de tunnels sur le tracé de l'Alb dans le canton du Jura
Christe Romain	Galerie de reconnaissance pour le tunnel de Bure, Géologie
Daneluzzi Roberto	Tunnel de Bure. Projet
Schmid Rolf	Tunnel de Bure. Quellprobleme mit Mergelschichten

Die Nationalstrasse N16 im Berner Jura

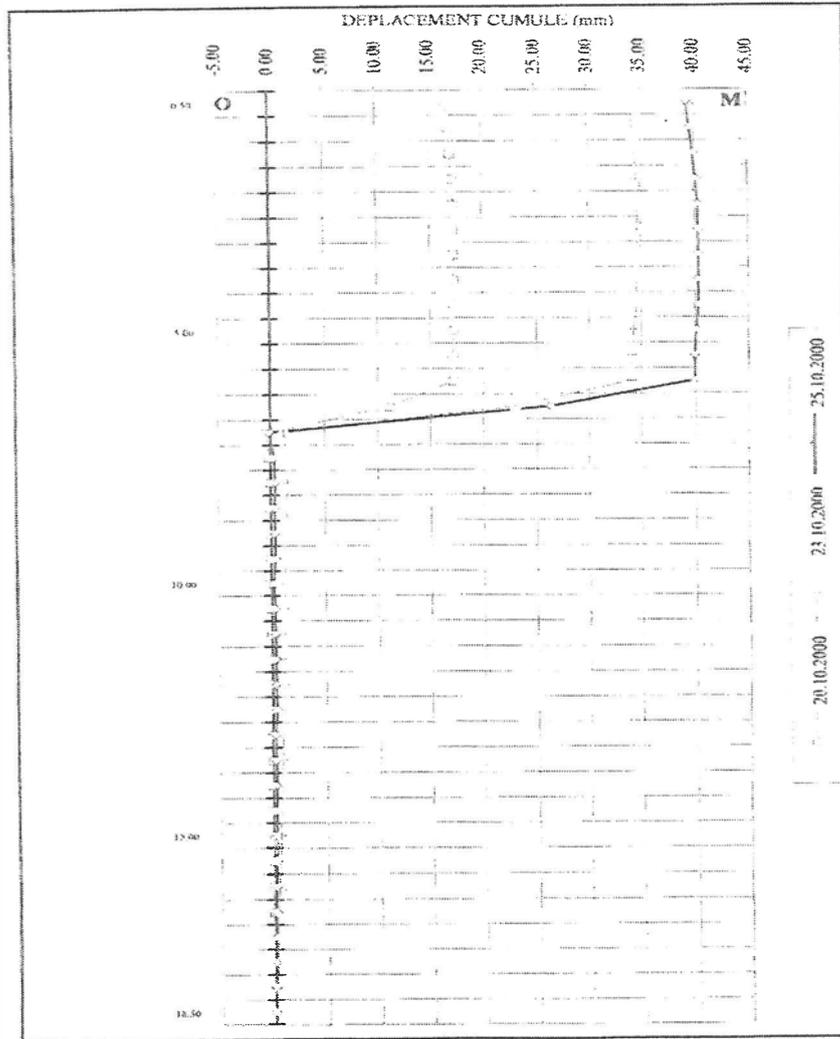
Nous pouvons encore signaler que ce même plan de glissement, pas actif durant ces événements, se prolonge très distinctement en aval du tracé. Il pourrait de ce fait également se mettre en mouvement au terme de nouvelles sollicitations en aval du tracé.

FIGURE 7: PROFIL INCLINOMETRIQUE VERTICAL EN ZONE NORD

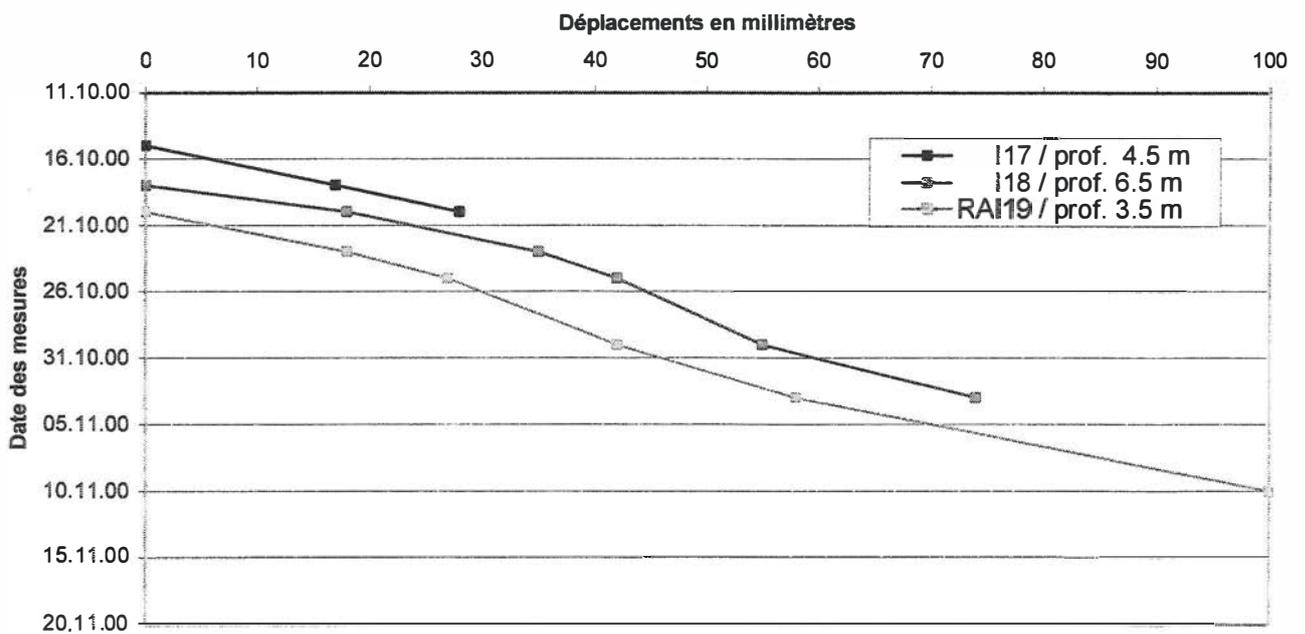
FIGURE 8: VITESSES DE DEPLACEMENT DANS LE GLISSEMENT DE LA ZONE NORD, DURANT UNE BREVE PERIODE

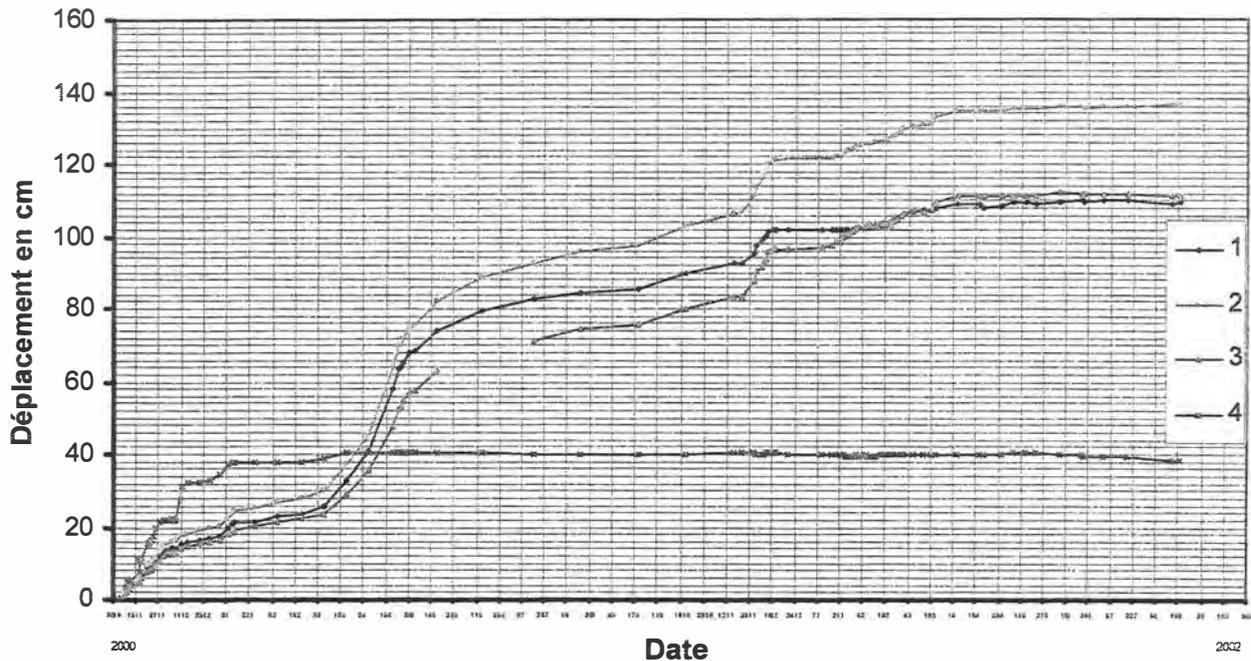
FIGURE 9: VITESSES DE DEPLACEMENT DANS LE GLISSEMENT DE LA ZONE NORD, DURANT UNE LONGUE PERIODE

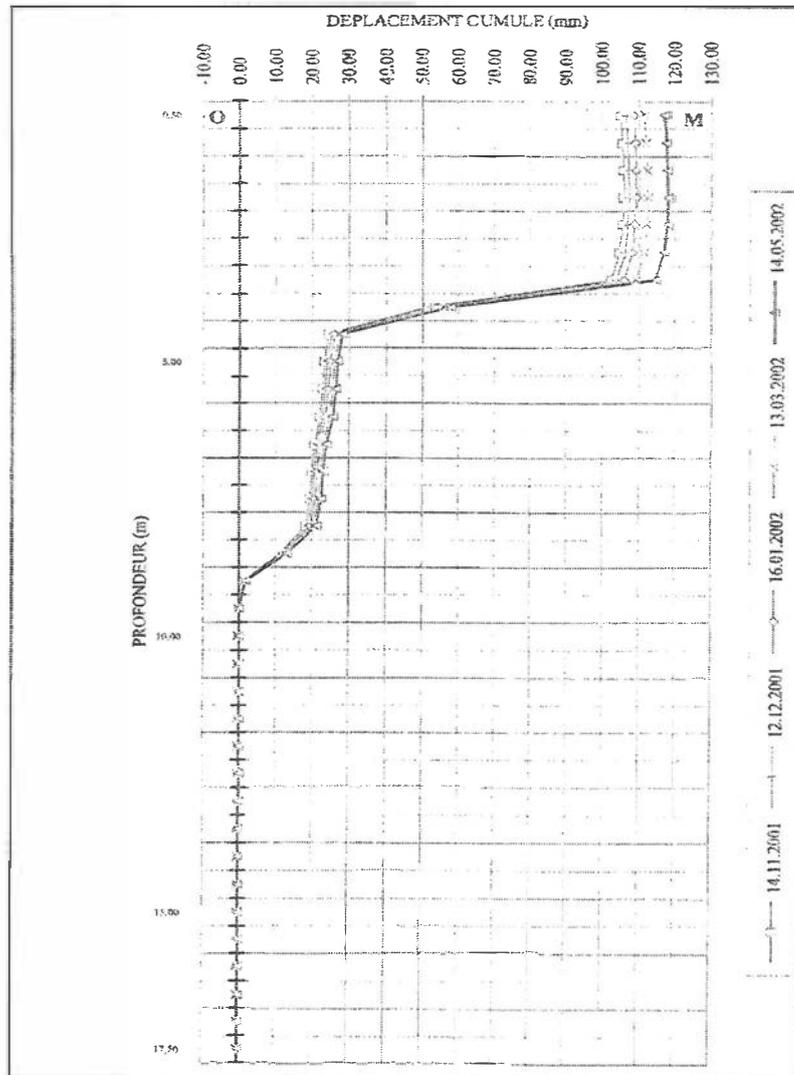
- le glissement superficiel affecte les éboulis de pente aquifères (A1) sur une épaisseur de 4 à 5 m, à une vitesse moyenne d'environ 6.5 cm/an dans le secteur Nord et des vitesses moyennes proches de 1 cm/an dans la partie Sud. Le plan de glissement de cette couche sort très probablement en surface en amont du tracé de l'autoroute (coupe de la pile 1, figure 6);
- le glissement profond se situe au toit des marnes oxfordiennes entre 9 et 17 m de profondeur. Il est nettement plus lent (1.0 à 1.5 cm/an en moyenne, moins d'un cm/an tout au Sud). Il est probable que cette masse était en équilibre précaire avant le début des travaux, et que l'amorce des terrassements de l'été 2000 l'ait réactivée. Ce plan se poursuit au droit et en aval de l'axe N16, sans être toutefois actif actuellement.

FIGURE 10: PROFIL INCLINOMETRIQUE VERTICAL DE LA ZONE SUD

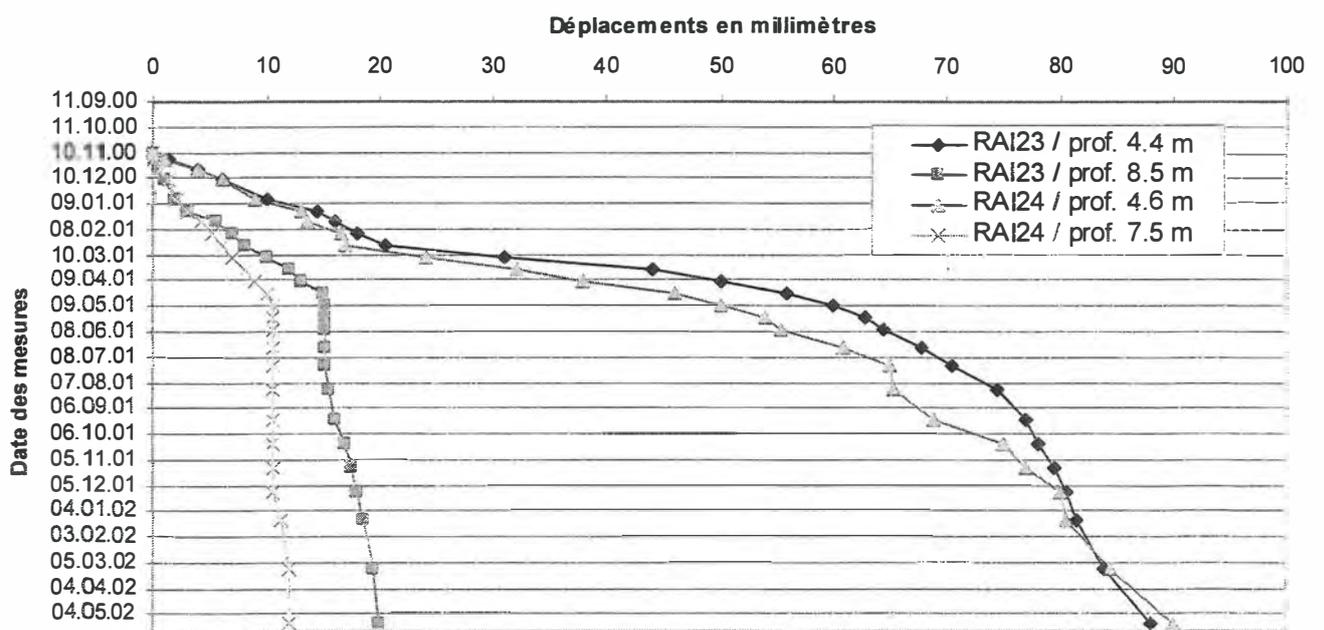
FIGURE 11: VITESSES DE DEPLACEMENT DANS LE GLISSEMENT DE LA ZONE SUD, DURANT UNE LONGUE PERIODE, A DEUX NIVEAUX DISTINCTS

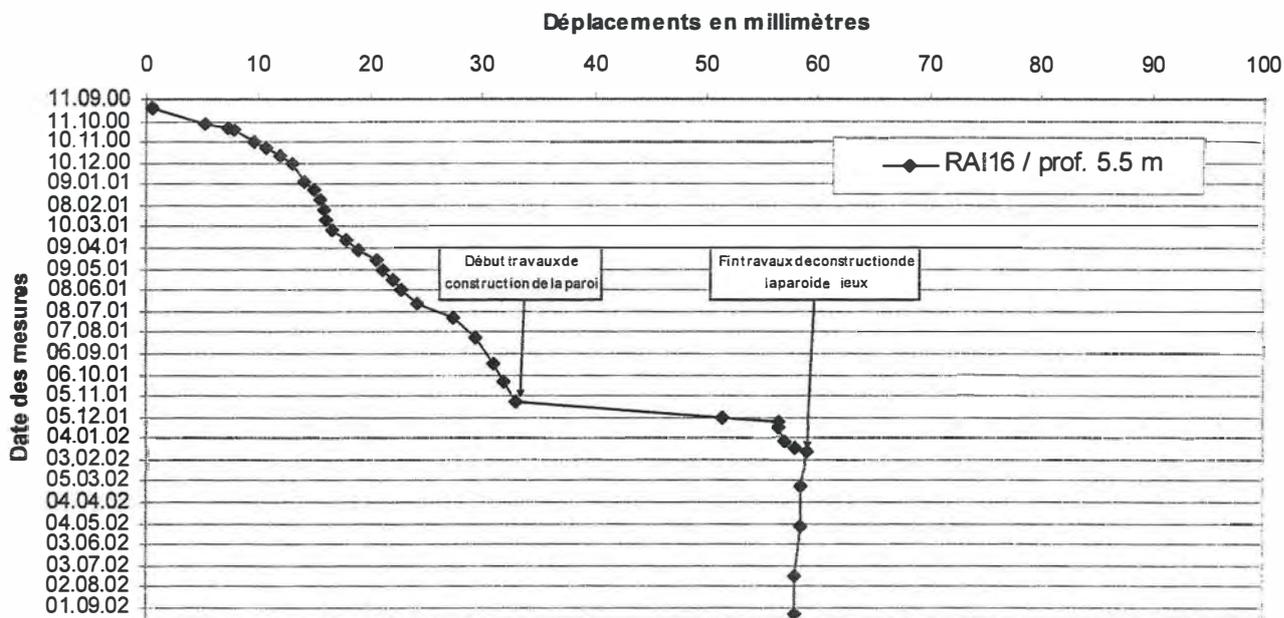
La situation est actuellement nettement plus stable. Selon les mesures en cours dans le forage RAI16, il apparaît que les mouvements se sont arrêtés à la fin des travaux de confortation (figure 12). Il demeure cependant la nécessité de poursuivre les contrôles sur une longue durée, et dans diverses conditions pluviométriques et hydrogéologiques.

FIGURE 12: EVOLUTION DES VITESSES DE DEPLACEMENT DE LA ZONE NORD, ENGLOBANT LES PERIODES ANTERIEURES ET POSTERIEURES AUX PHASES DE TRAVAUX DE CONFORTATION

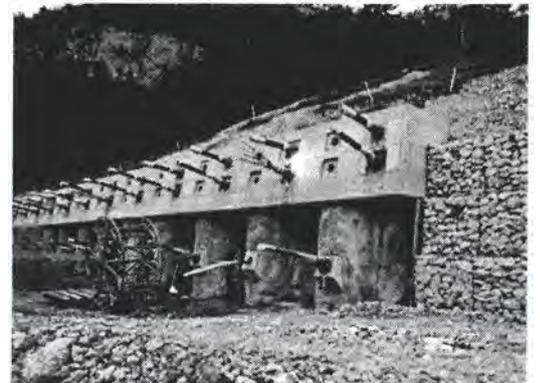
Fig. 2

Une paroi de pieux fichés dans les marnes oxfordiennes non altérées est mise en place. Les pieux sont reliés en tête par une longrine en béton armé et ancrés par une série de tirants précontraints. Les caractéristiques des éléments de confortation sont les suivantes :

- **pieux forés tubés :**
 - o Diamètre : 1.30 m
 - o Entre-axe : 2.20 m
 - o Longueur : 8.5 – 10.5 m
 - o Fiche dans la « roche » : 5 m
- **tirants d'ancrages précontraints :**
 - o Type : Freyssinet 8T13S
 - o Résistance ultime interne : 1450 kN
 - o Résistance ultime externe : cf § 4.2
 - o Entre-axe : 2.20 m
 - o Longueur libre : 12 – 20 m
 - o Longueur de scellement : 8 m

PROFIL 7

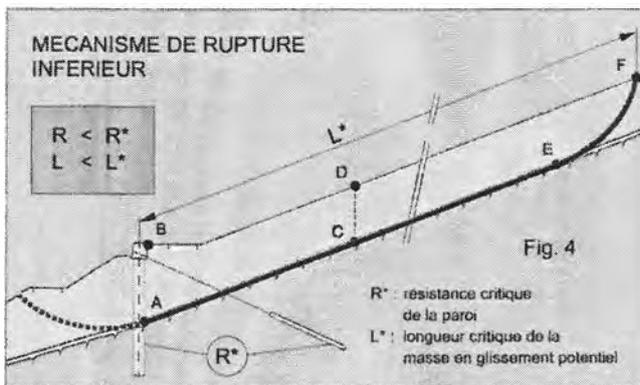
Le glissement du versant se produit à travers la paroi par **rupture du soutènement**.

Ce mode de rupture intervient par cisaillement sur la surface ACEF. Le cisaillement sur la surface GA est négligé. La surface EF se situe dans la couche superficielle.

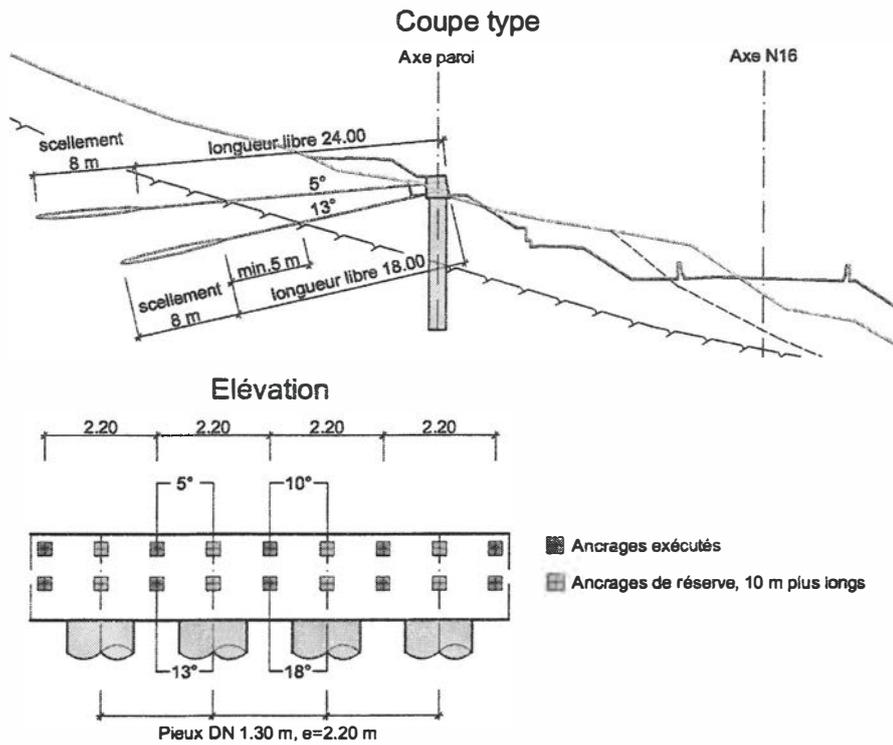
Fig.1 Disposition générale des tirants d'ancrage et des pieux

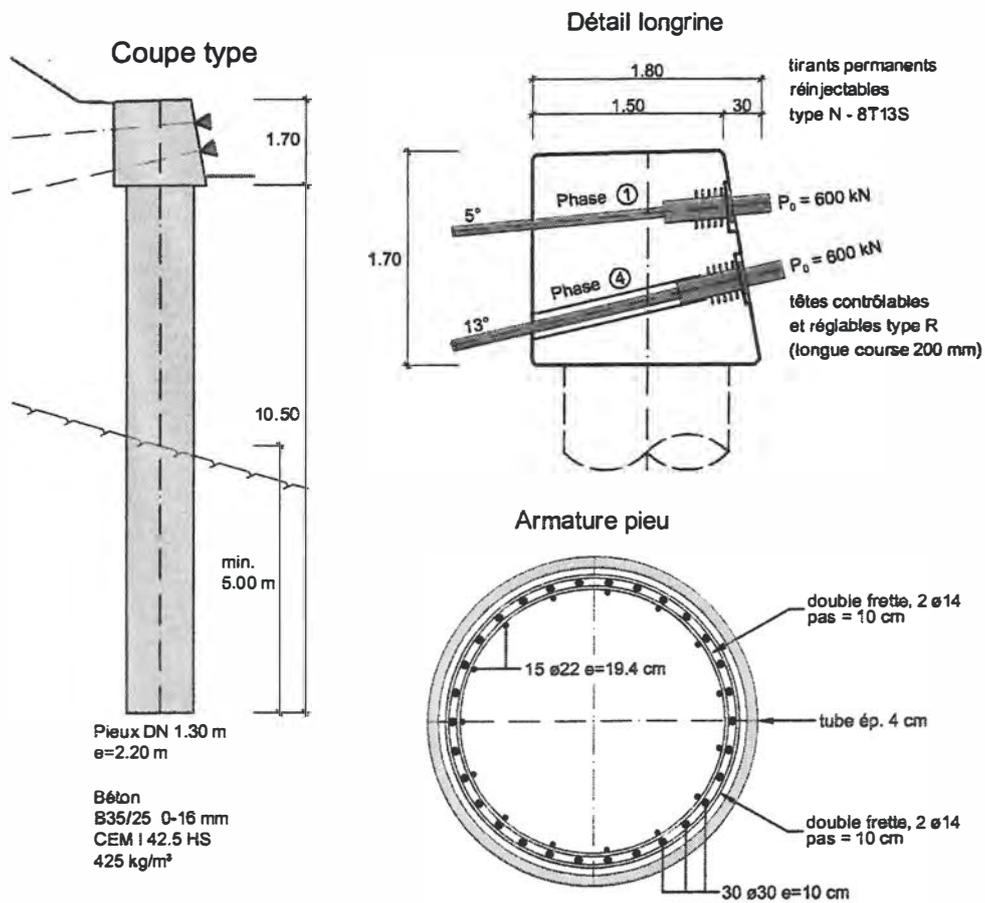
Fig.2 Dispositions constructives

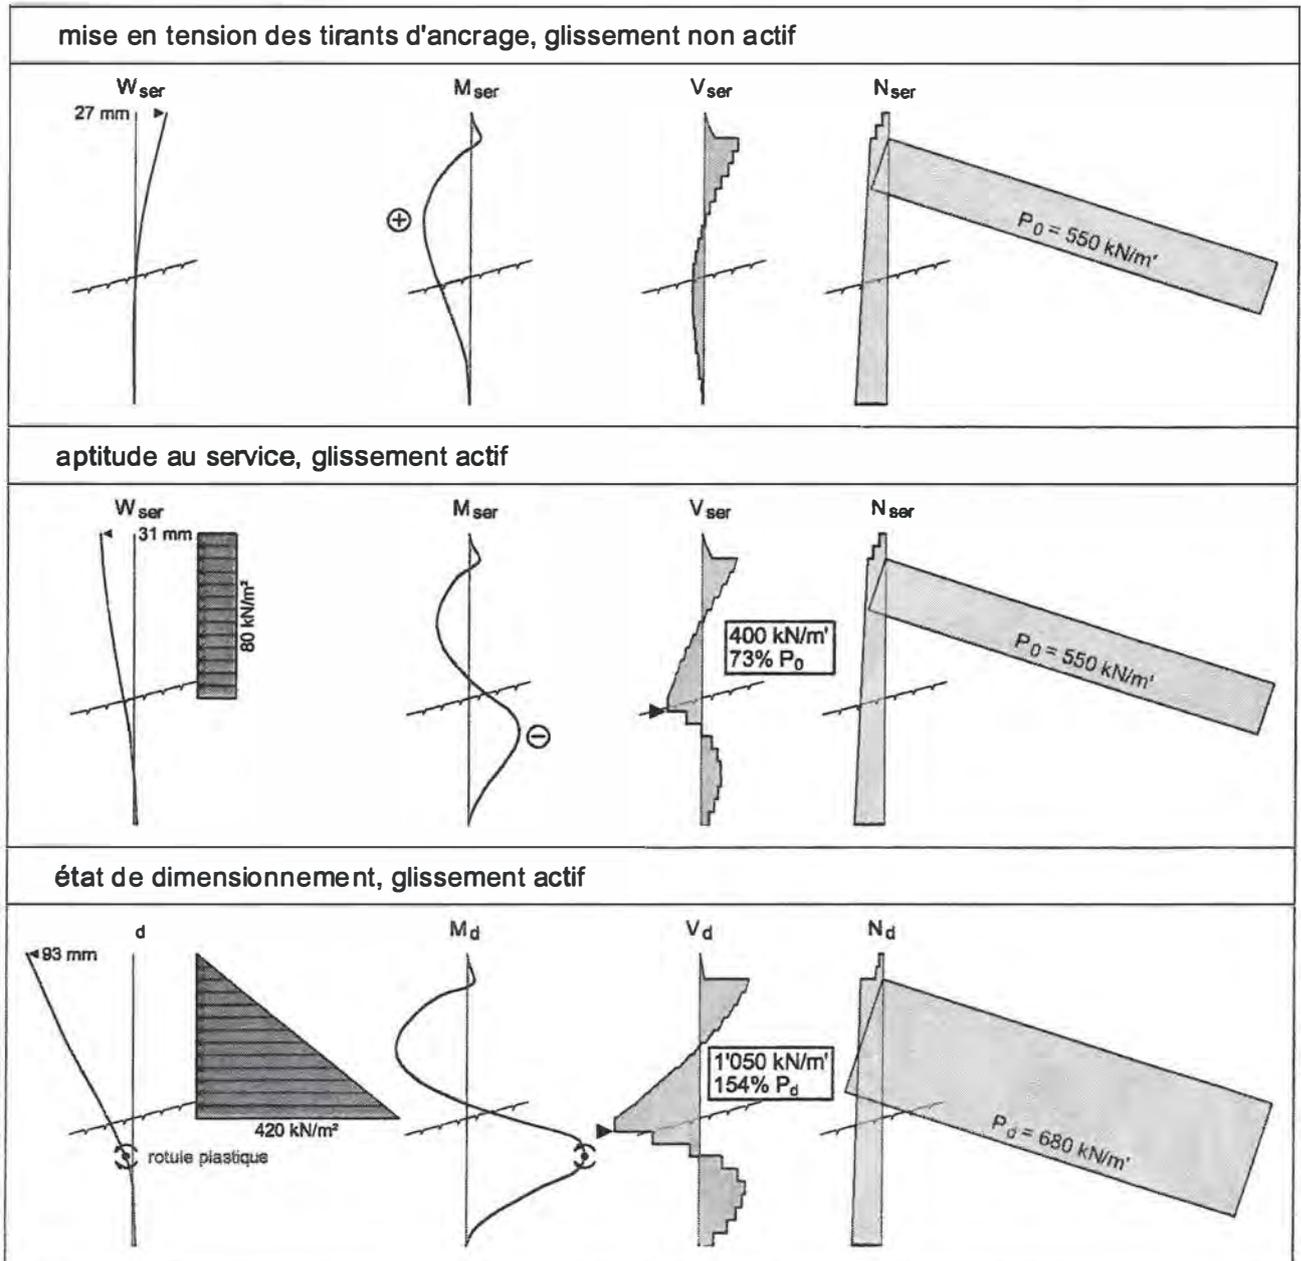
Fig.4 Coupe N°7, déformations et sollicitations de la paroi

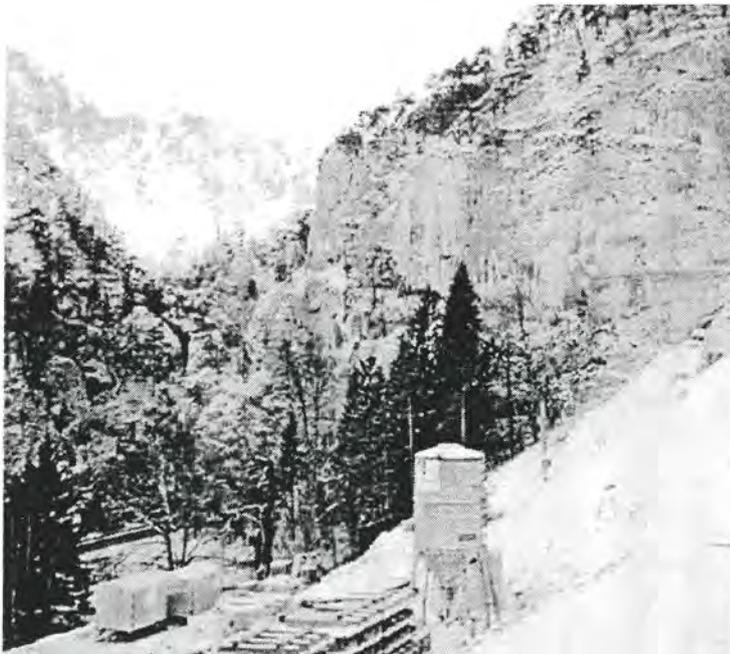
Bild 1: Der Hang Combe Chopin vor dem Bau der Pfahlwand

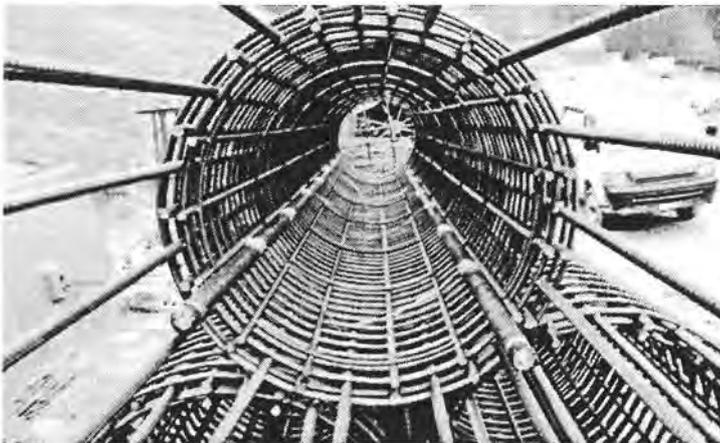
Bild 5: Pfahlarmierung mit den Trivec-Messrohren

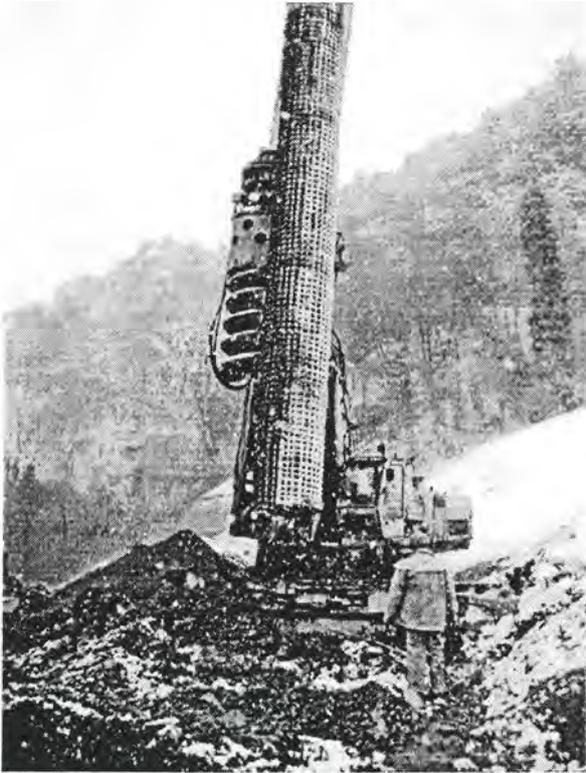
Bild 7: Versetzen der Pfahlarmierung mit den Trivec-Messrohren

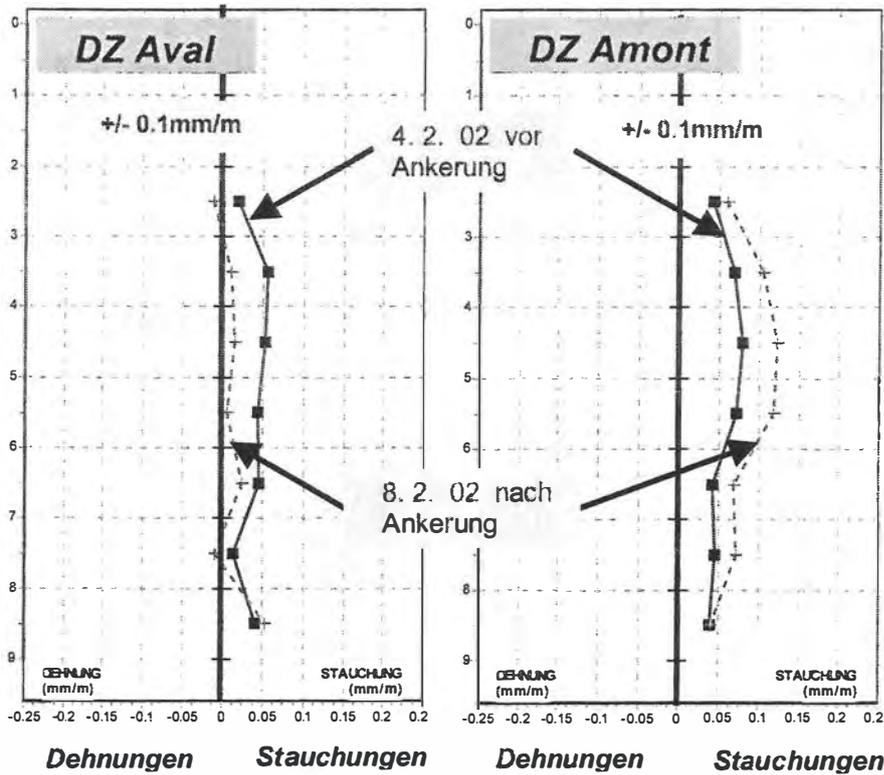
Bild 8: Differentielle vertikale Verschiebungen

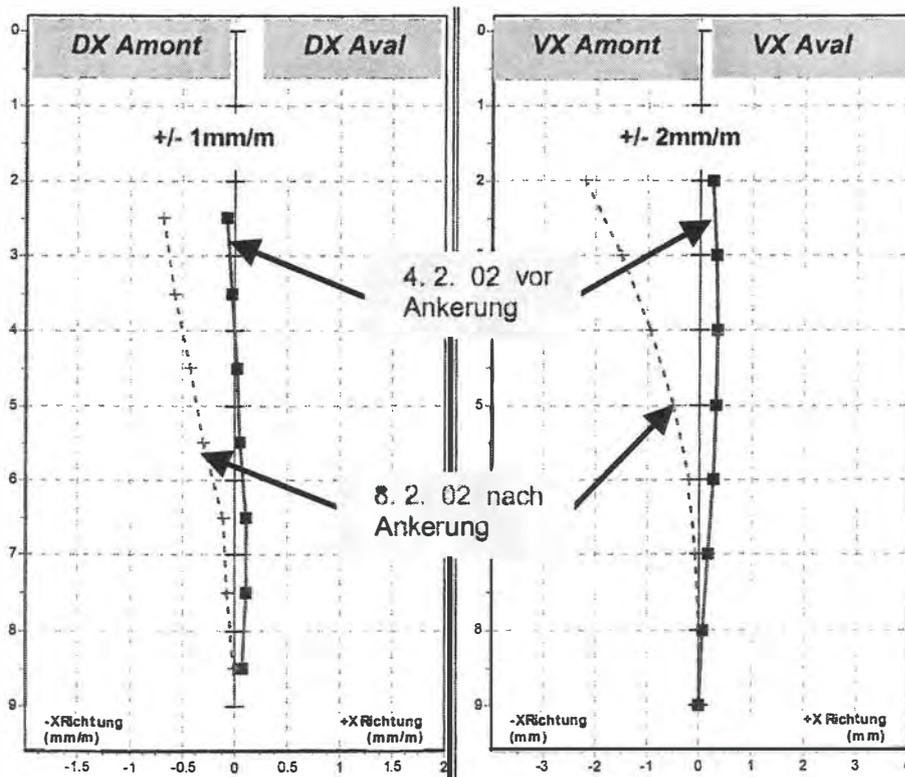
Bild 9: Integrierte horizontale Verschiebungen

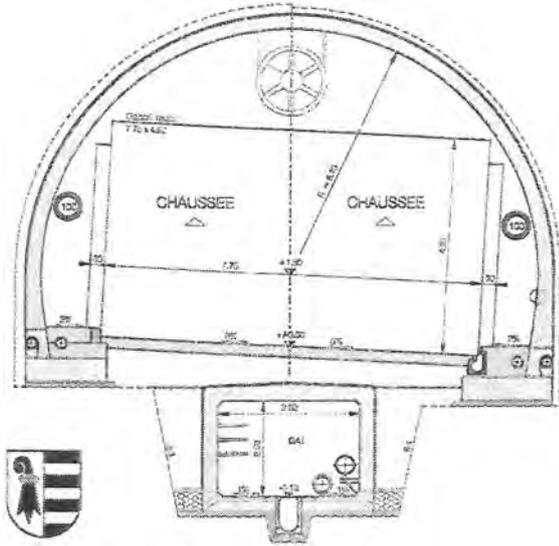
A16 - TUNNEL DU BANNE
PROFIL TYPE DANS LES MARNES

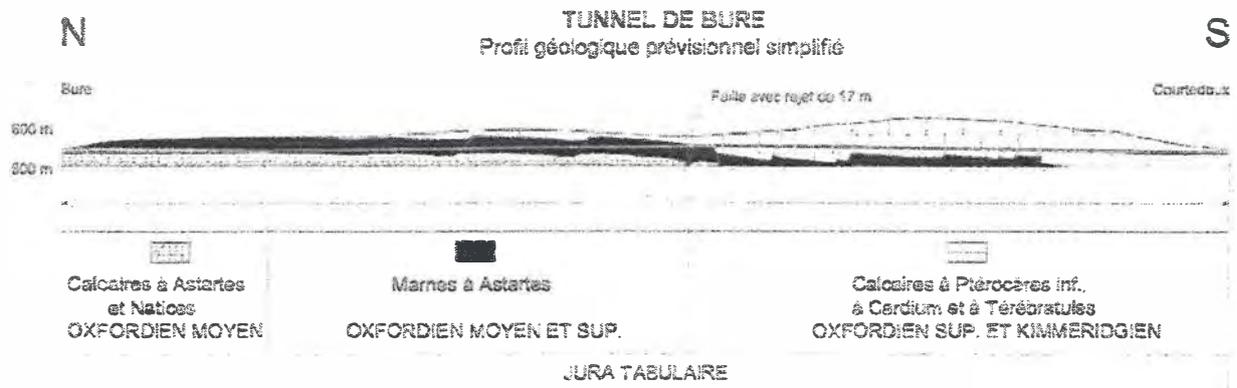
Fig. 2: Profil en long géologique du tunnel de Bure

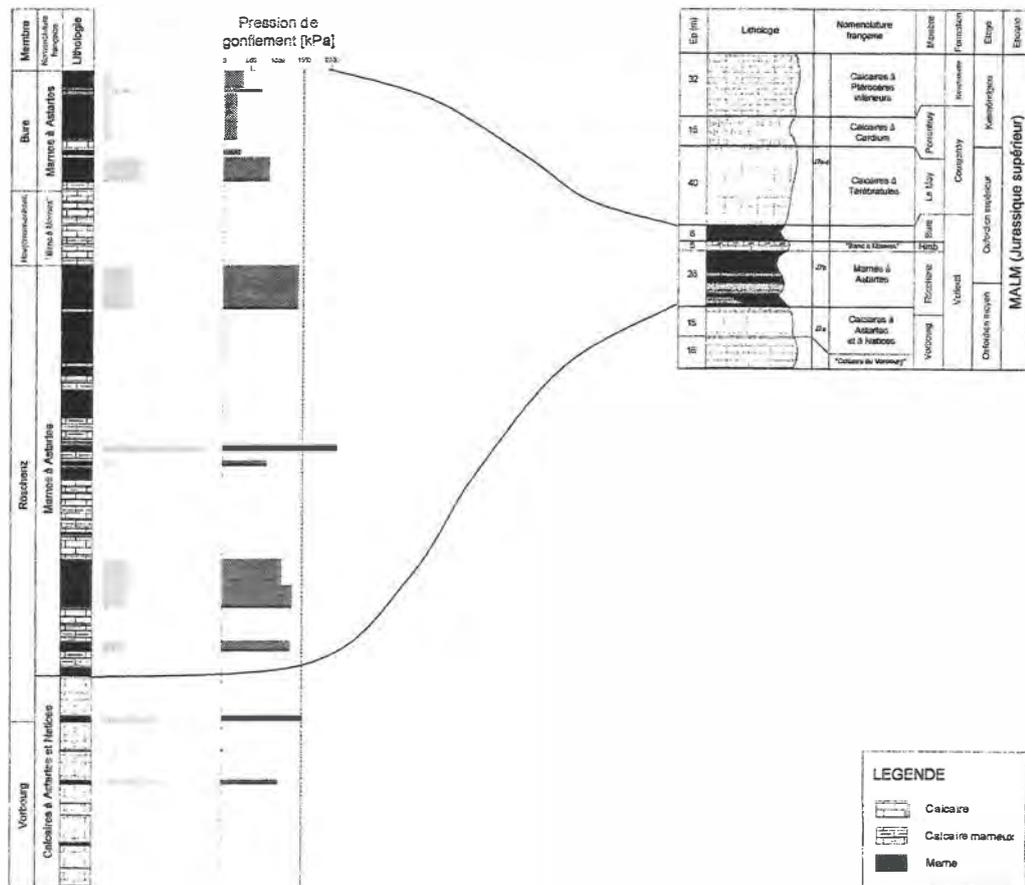
Fig. 6: Potentiel de gonflement des niveaux marneux

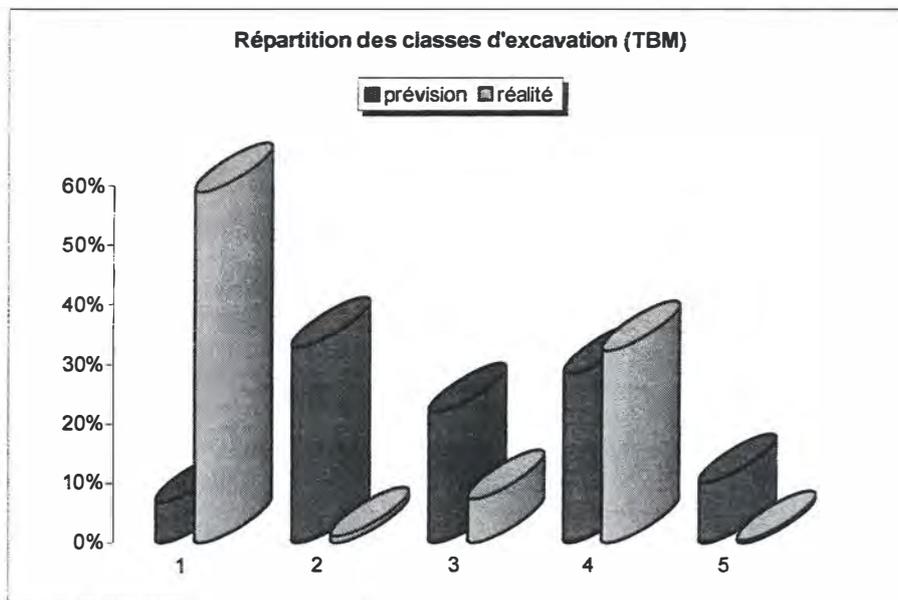
Fig. 7: Répartition des classes d'excavation pour la galerie de reconnaissance

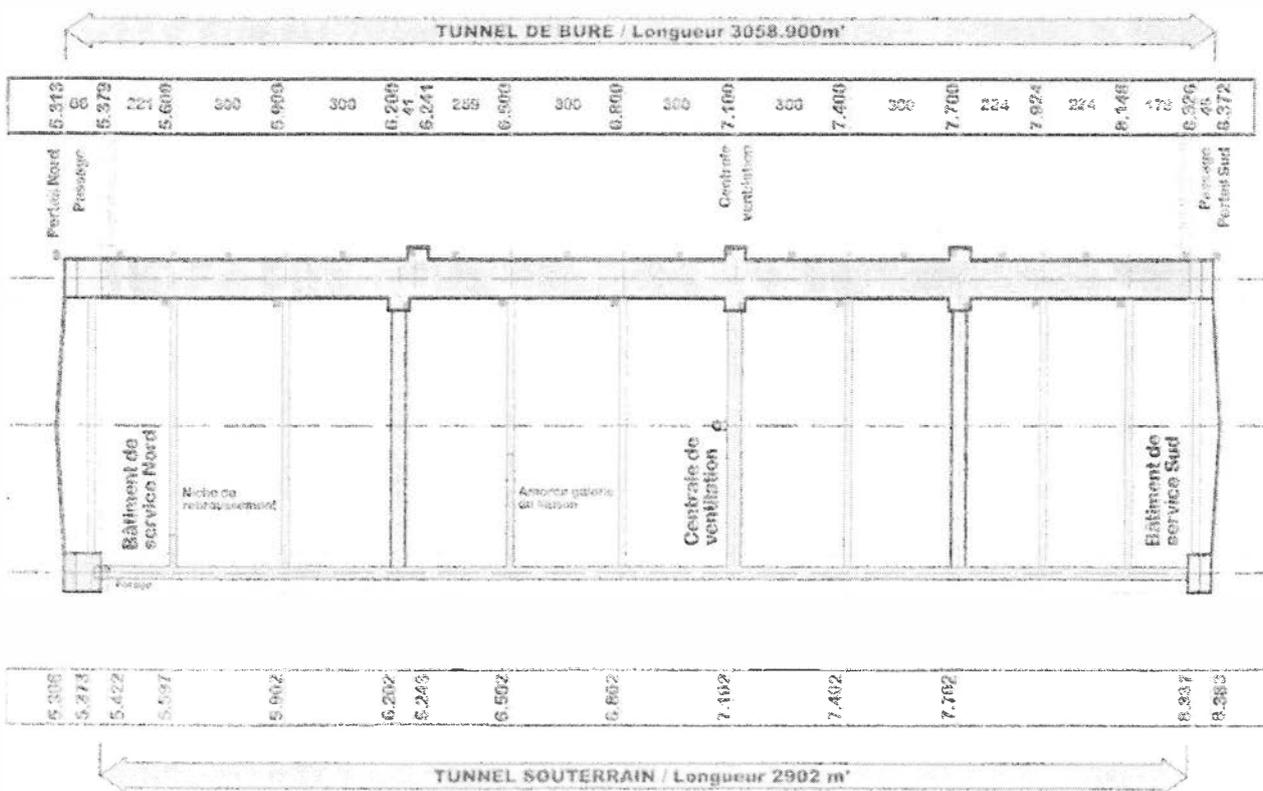
Figure 2 : organisation générale des dispositifs de sécurité du tunnel

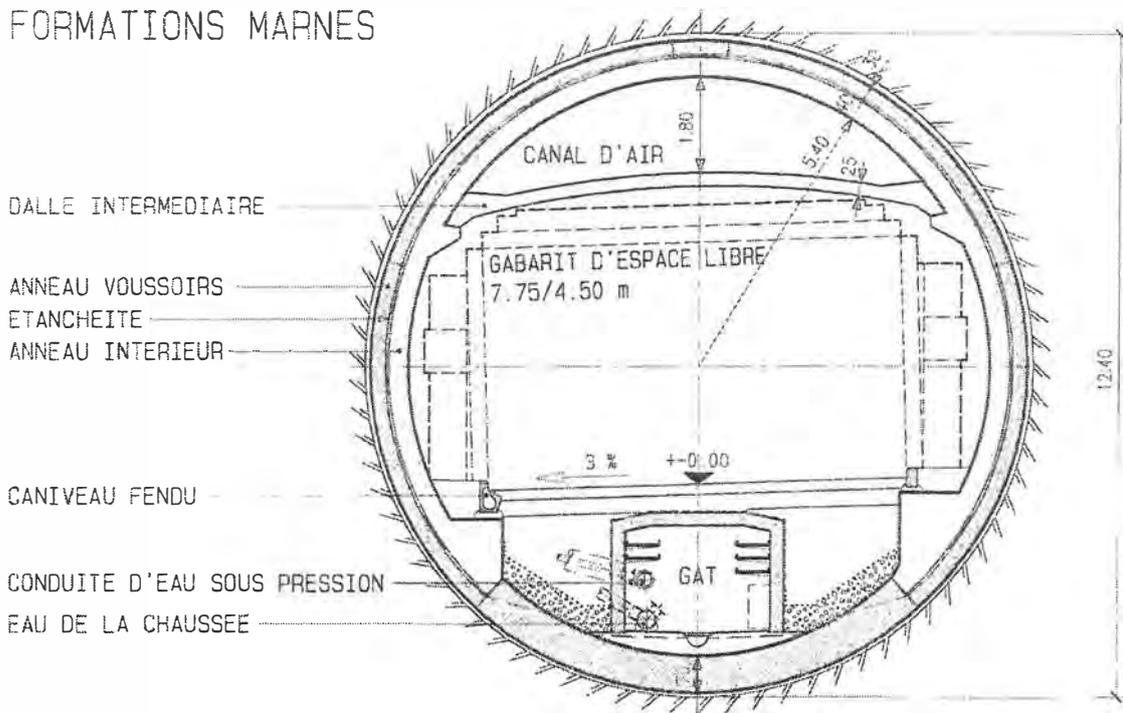
Bild 5: Tunnelnormalprofil Mergelbereich

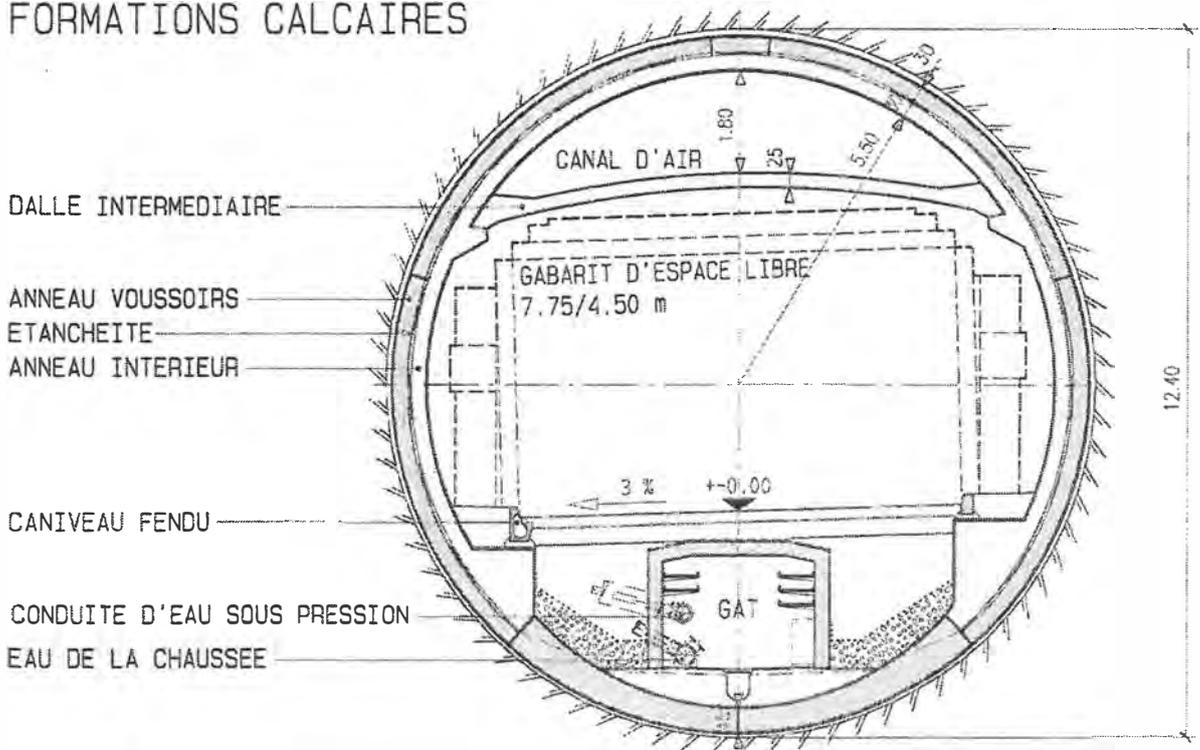
Bild 8: Tunnelnormalprofil Kalkbereich

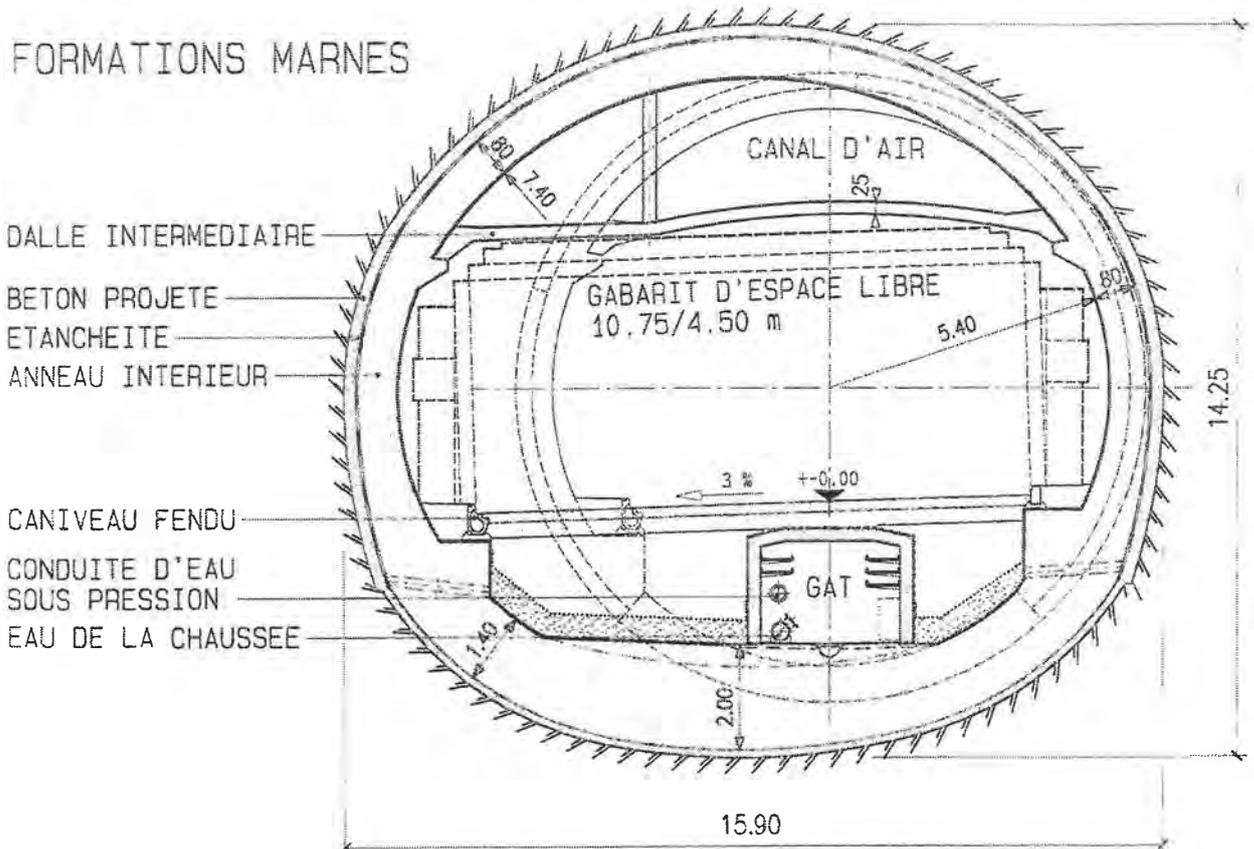
Bild 9: Normalprofil Ausstellbuchten
