Geotechnische Probleme bei grossen Bauobjekten im Wallis

Problèmes géotechniques dans les grands travaux en Valais

Aufführung der Vorträge / Liste des conférences

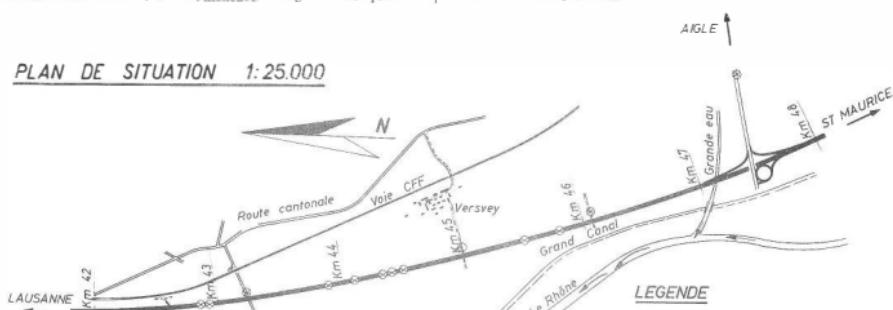
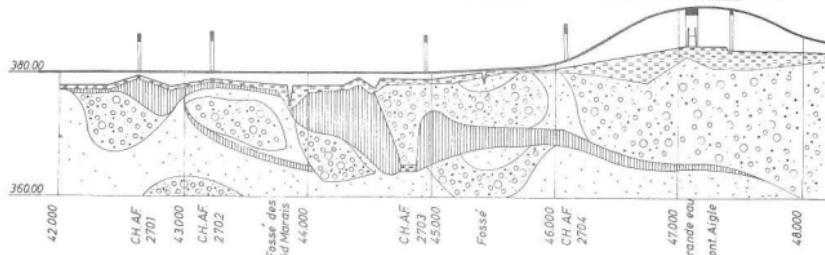
Fig. 1 Plan et profil en long de la route nationale 9,
 Villeneuve-Aigle

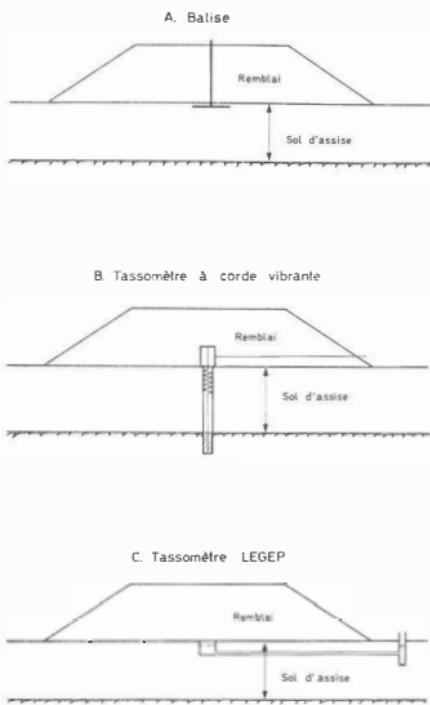
Fig. 2 Appareils de mesure des tassements

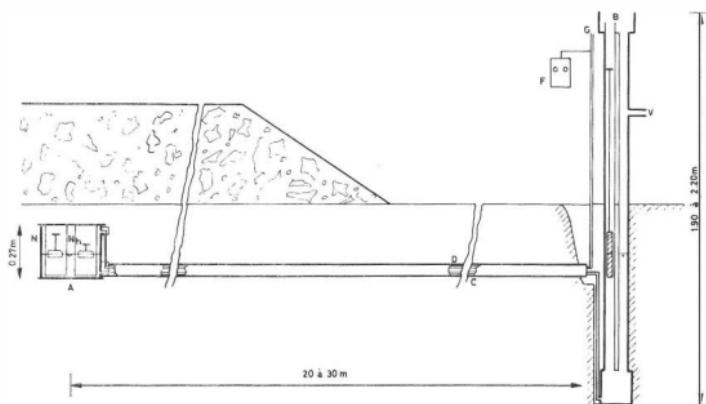
Fig. 3 Schéma de principe du tassomètre à vases communicants

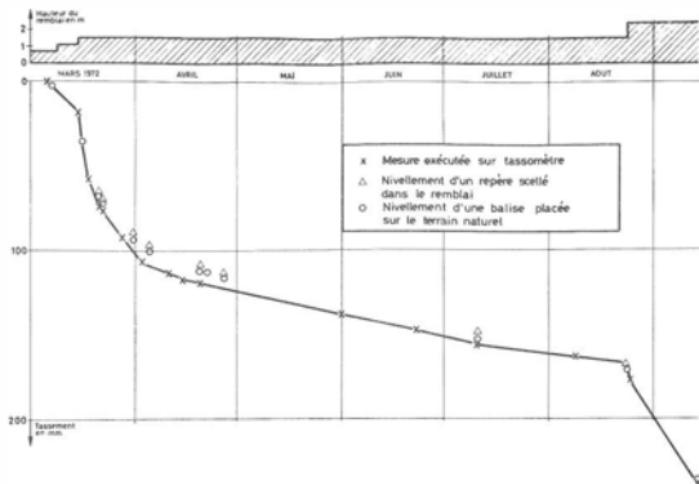
Fig. 4 Mesures comparées balise-tassomètre km 42920

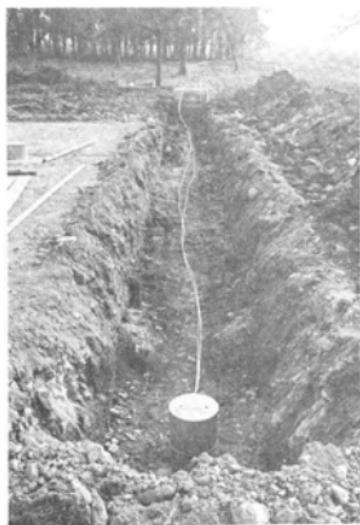
Fig. 5 Mise en place d'un tassomètre

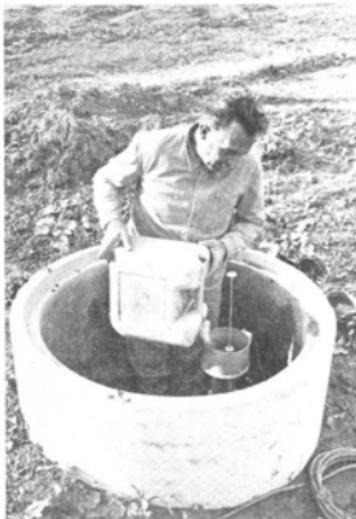
Fig. 6 Remplissage d'eau avant la mesure

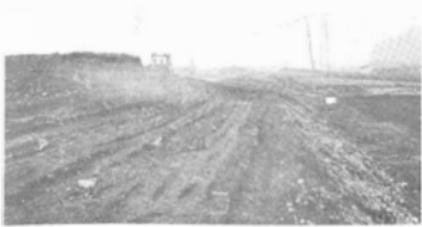
Fig. 7 Remblai autoroute km 44330, enlèvement de la surcharge

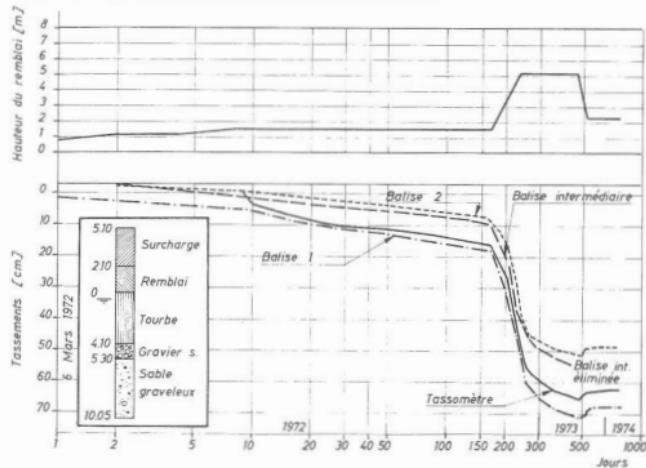
Fig. 8

Graphique des tassements km 42920 (tassomètre + balises)

Les graphiques des figures 8 et 9 donnent les tassements en fonction du temps et de la hauteur du remblai pour 2 tassomètres placés sous les remblais de l'autoroute elle-même. La hauteur du remblai définitif est de 2,10 m. dans les deux cas, alors que la surcharge a une hauteur de 3 m. et de 2,40 m. respectivement. La durée d'application de la surcharge a été de plus de 300 jours, près d'une année et les remblais actuellement déchargés sont stables. Ils ne tassent pratiquement plus, alors que les tassements provoqués pendant la période de surcharge ont atteint respectivement 67 cm. et 78 cm.

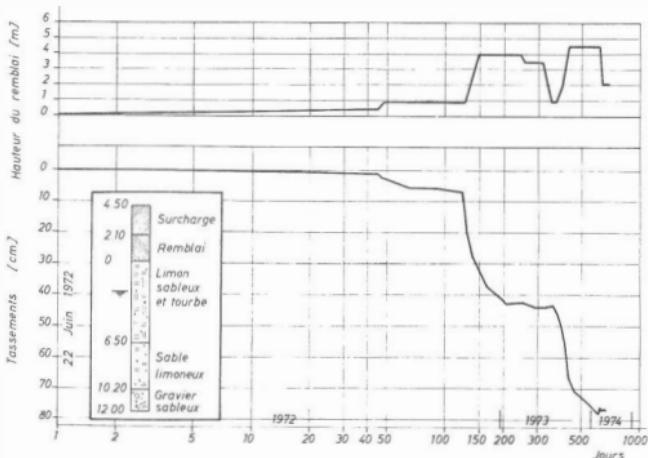
Fig. 9

Graphique des tassements km 44330

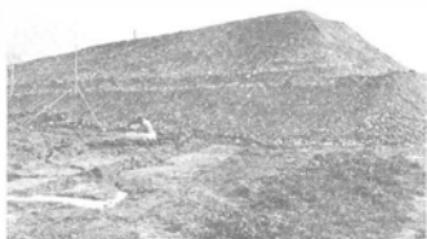
La figure 10 montre l'aspect de l'un des remblais d'accès à un passage supérieur au-dessous duquel un tassomètre a été placé. Les remblais projetés atteignent dans ces cas 6,5 m. en ordre de grandeur. Le remblai de surcharge, de l'ordre de 2 m. seulement, ne représente donc ici que moins du 30 % de la hauteur du remblai lui-même. Par ailleurs, la surcharge n'ayant pu être laissée en place que durant 6 à 8 mois, la consolidation des sols d'assise n'est pas complète comme le montrent les graphiques des figures 11 et 12. On peut toutefois estimer que plus des ½ des tassements ont été provoqués par la surcharge.

Fig. 10 Remblai d'accès à un passage supérieur

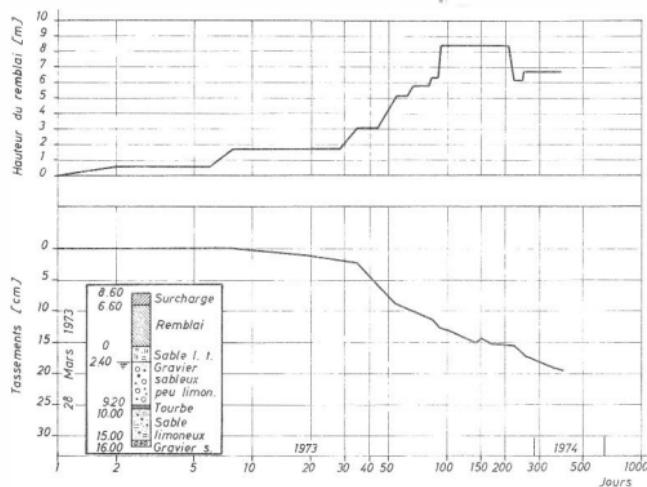
Fig. 11

Graphique des tassements AF 2702

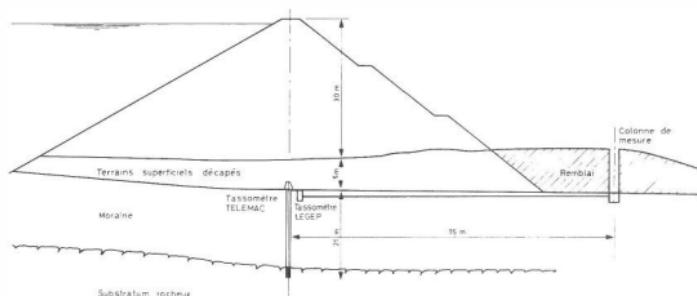
Fig. 14 Profil de la digue

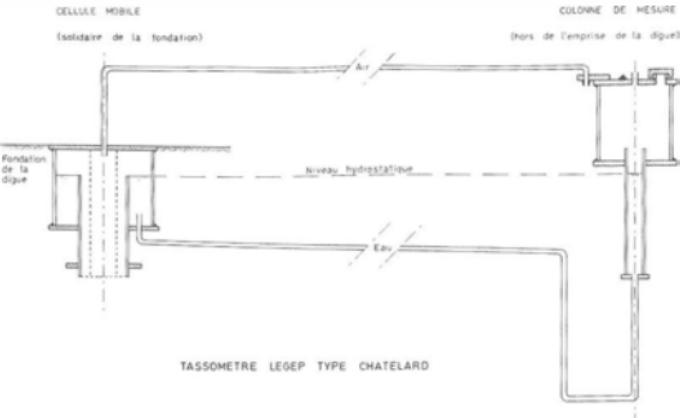
Fig. 15 Schéma de principe du tassomètre du Châtelard

La figure 15 en montre le principe : le tassomètre ne contient plus de flotteurs. Seul un tube central constitue déversoir et permet d'évacuer le trop plein d'eau dans le sol. Une tuyauterie d'air permet de garantir la pression atmosphérique dans le tassomètre, au-dessus de l'eau. Au moment d'une mesure, il suffit d'introduire de l'eau dans la colonne de mesure pour être assuré que le niveau s'établit bien à la cote de l'extrémité supérieure du tube de vidange.

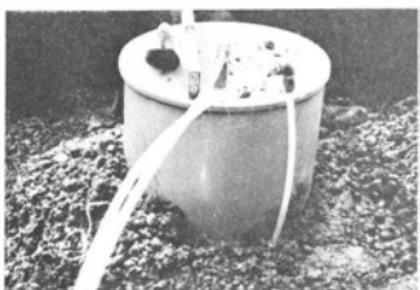
Fig. 16 Mise en place du tassomètre

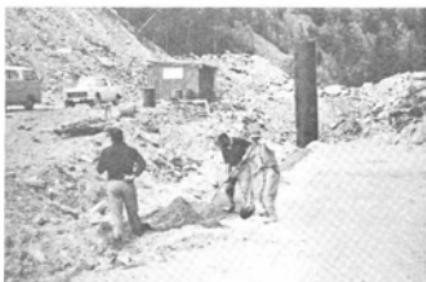
Fig. 17 Colonne de mesure dans le remblai aval

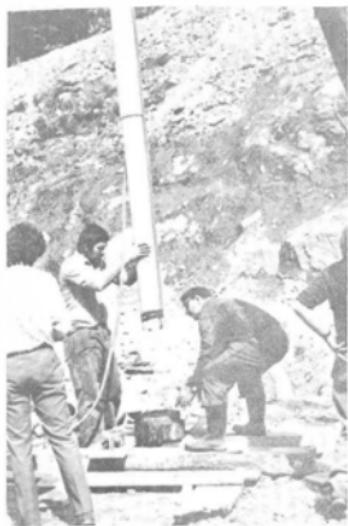
Fig. 18 Mise en place du gainage du tasseomètre à corde vibrante

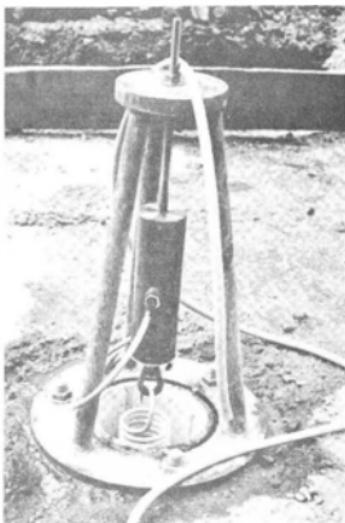
Fig. 19 Ressort et corde vibrante

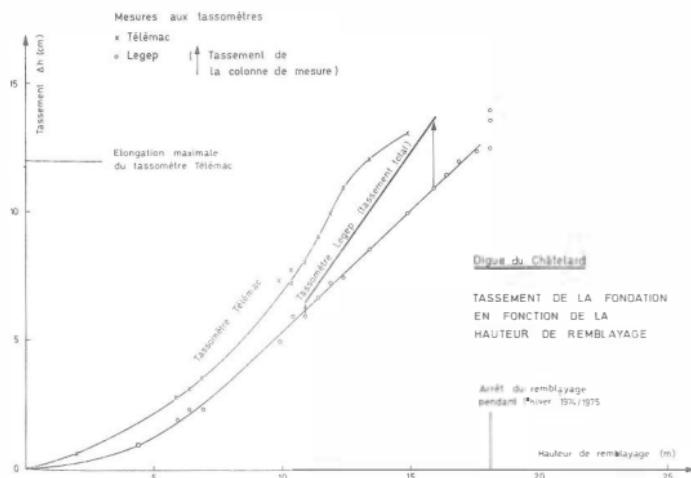
Fig. 20 Résultats des mesures de tassements (Châtelard)

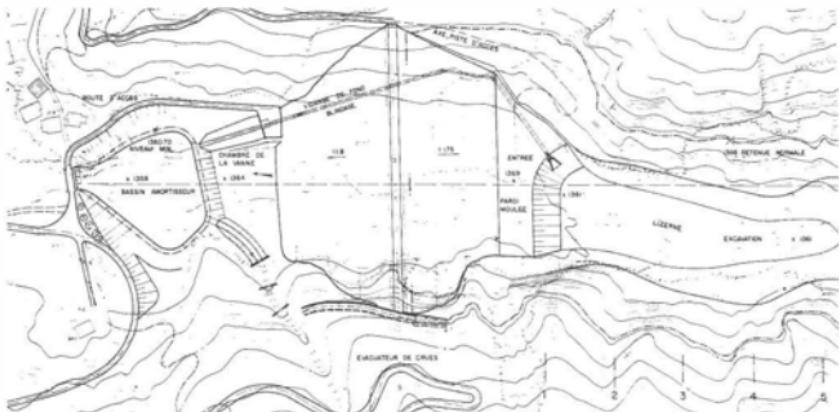
Fig. 1: Situation der Sperranlage

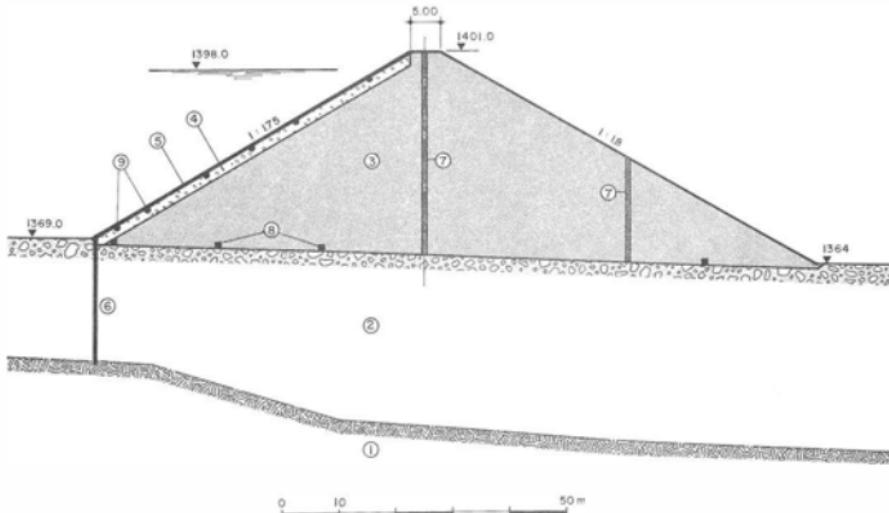
Fig. 2: Profiltyp der Sperrre mit Lage der Messinstrumente;

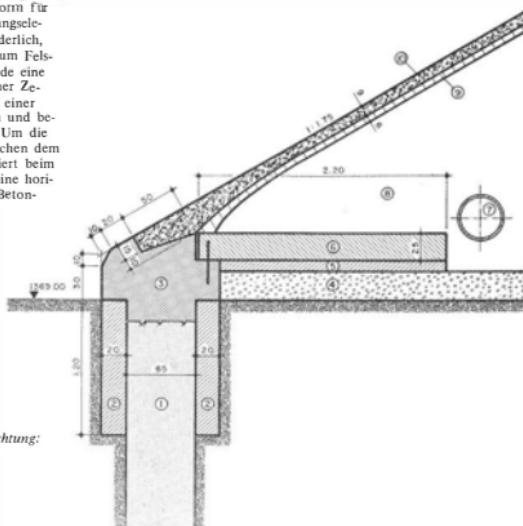
Fig. 3: Anschluss der Schlitzwand an die Oberflächendichtung:

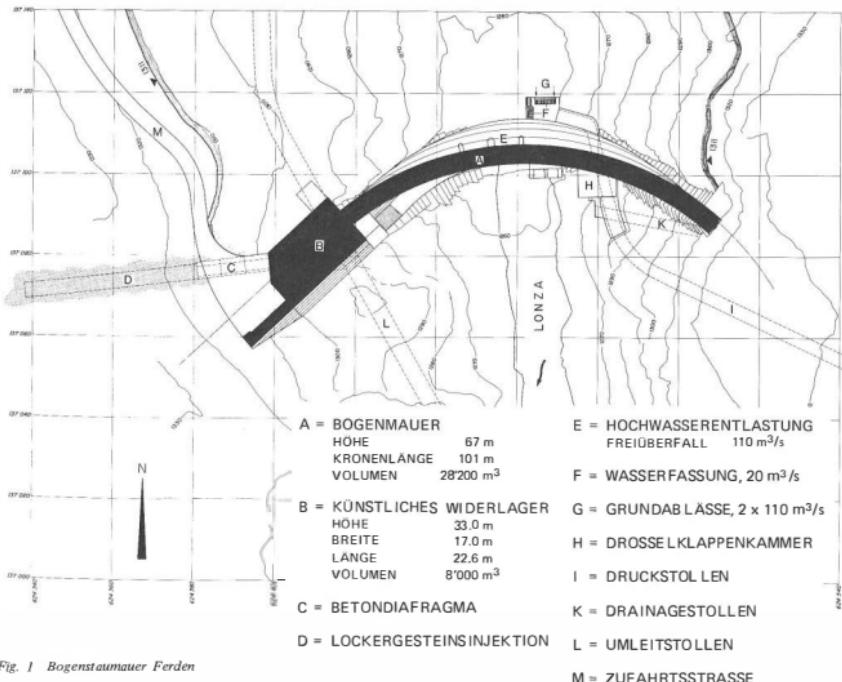
Fig. 1 Bogenstaumauer Ferden

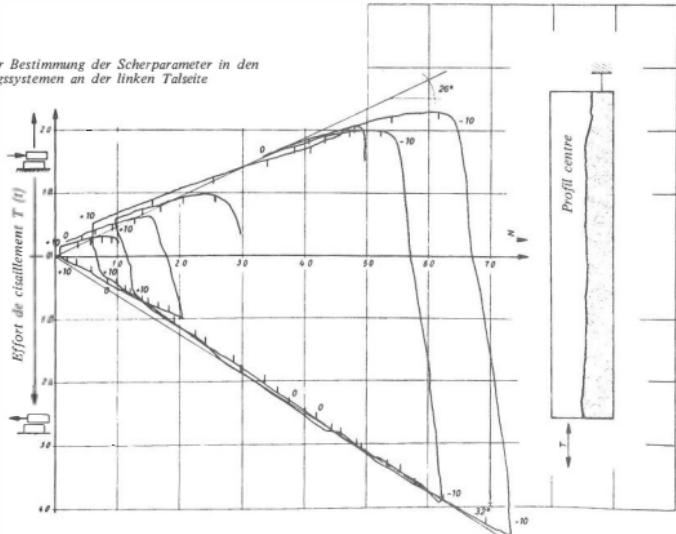
Fig. 2 Laborversuche zur Bestimmung der Scherparameter in den Felsdurchtrennungssystemen an der linken Talseite

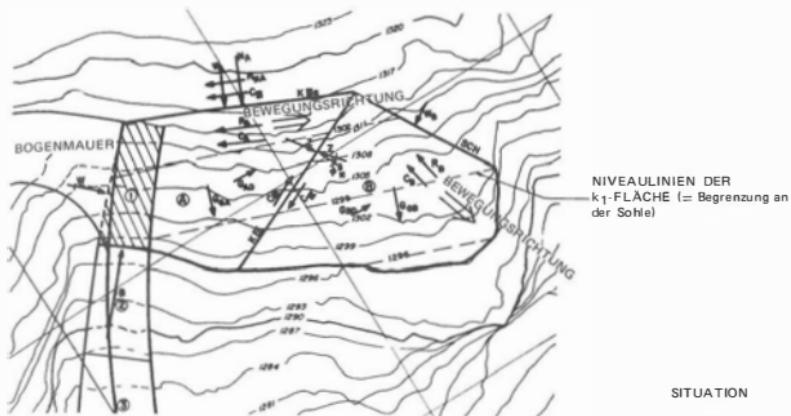
Fig. 3 Der untersuchte Felskörper an der linken Talseite

- Die Untersuchung wird an einem Felskörper, dessen Begrenzungen den vorhandenen Felsdurchtrennungssystemen entsprechen, durchgeführt. (Fig. 3)

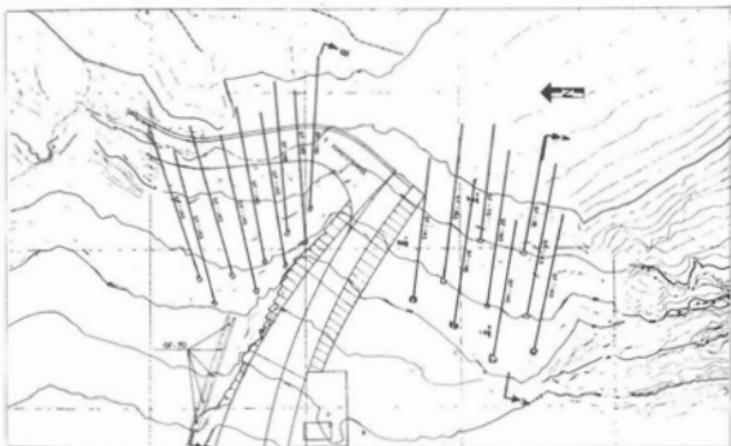
Fig. 4 Anordnung der Felsanker

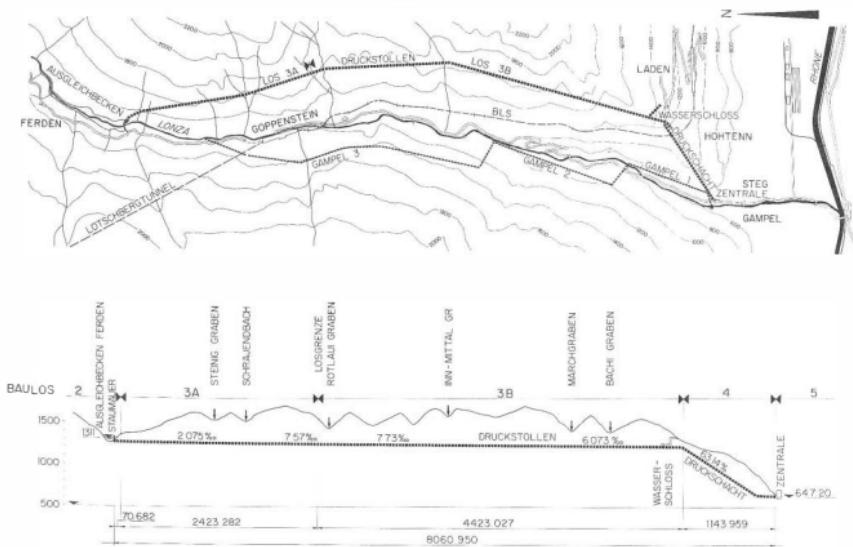
Bild Nr. 1 Längenprofil KW Lütschen

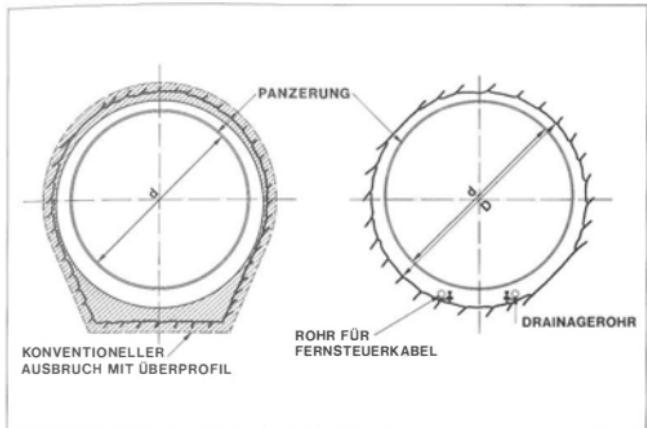
Bild Nr. 5 Gegenüberstellung konventionelle - und gebohrte Profile

(s. Bild Profil, Nr. 5) Größere Einsparungen bei den Baukosten können dank profiliertem Ausbruch durch den Wegfall des Überprofilaustrucks und durch Wegfall des dafür benötigten Überprofilbetons bei den Verkleidungsarbeiten erzielt werden. Am Beispiel des gepanzerten Druckschachtes beträgt die Einsparung an Betonkubatur über 50 % des beim konventionellen Ausbruch benötigten Betonmenge. Ebenso sind dank dem sprengungsfreien und damit störungsfreieren Ausbruch weniger Felsicherungen, Einbauten und auch weniger oder gar keine Injektionen notwendig. (s. Bild Nr. 6) Dies lässt sich anhand der Abbildungen veranschaulichen, indem die längs der Stollenaxe schleifend und ungünstig verlaufenden Klüfte bei konventionellen Ausbrüchen erheblich aufwendigere Felsicherungen bedingt hätten. Es sind vor allem diese aufgeführten Hauptpunkte und zusätzlich die dadurch bedingten programmierten Einsparungen, welche dem maschinellen Vortrieb in seiner Gesamtwirtschaftlichkeit gegenüber dem konventionellen Vortrieb zu Erfolg verhelfen.

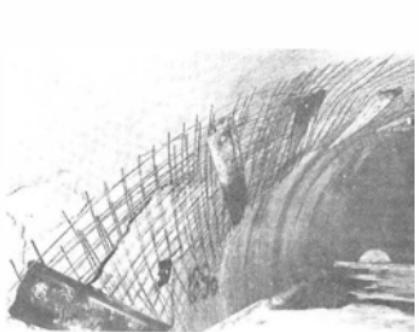
Bild Nr. 6 Kluft + Felsicherungen

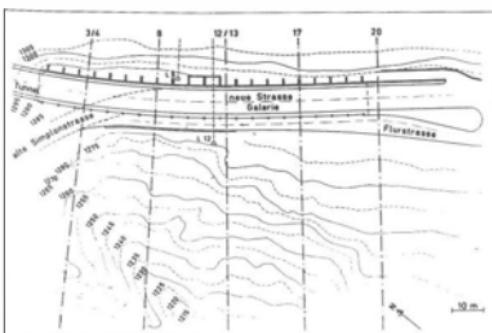
Bild 1:

Uebersicht. Neben den 5 Berechnungsquerschnitten sind mit den Bezeichnungen L 9 und L 12 die beiden Extensometer angegeben.

Im Grundriss (Bild 1) ist aus dem Verlauf der Höhenlinien die Lage mehrerer Gräben ersichtlich, die einen Hinweis geben auf die Störungszonen. Im weiteren sind die fünf Berechnungsquer schnitte angegeben.

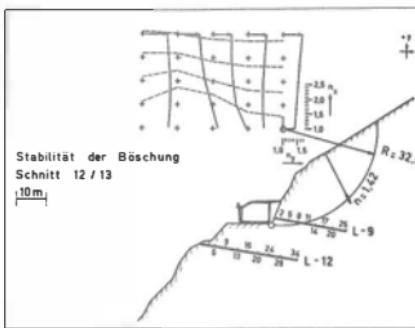
Zur Bestimmung des ungünstigsten Profiles wurden die Kreisradien in üblicher Art variiert. Die Mittelpunkte sind im Raster durch Kreuze bezeichnet. Darin sind auch die ermittelten Gleitsicherheiten zu den einzelnen Kreissegmenten graphisch aufgetragen, wobei die ausgezogenen Linien deren Verteilung in der vertikalen y-Richtung und die gestrichelten Linien die ähnliche Verteilung in der x-Richtung angeben.

Bild 3: Verteilung der Sicherheit n in horizontaler und vertikaler Richtung für den Böschungsteil oberhalb der Strasse im Querschnitt 12/13. Alle Gleitkreise gehen durch einen Festpunkt am Böschungsfuss.

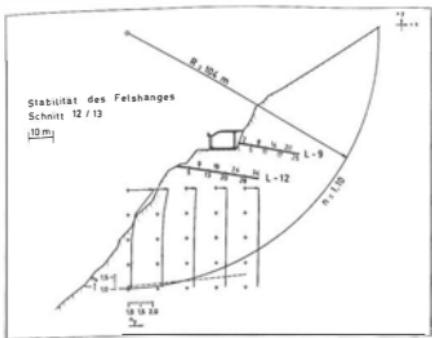
Bild 4: Stabilität des Gesamthanges im Querschnitt 12/13. Die Gleitkreise sind durch eine untere Tangente begrenzt. Die Verteilung der Sicherheit n ist in den Tangentenpunkten aufgezeichnet.

Für den Gesamthang wurde eine ähnliche Untersuchung nach den gleichen Kriterien und nach der gleichen Methode wie für den oberen Böschungsteil durchgeführt. Bild 4 zeigt die Resultate für den gleichen Querschnitt 12/13. Die Kreisprofile wurden bei dieser Untersuchung einerseits durch den gleichen Raster der Mittelpunkte, anderseits durch eine untere Tangentenbegrenzung bestimmt. Im Gegensatz zu der vorhergehenden Darstellung wurden die Sicherheiten nicht zu den Mittelpunkten, sondern zu den Tangentenpunkten aufgezeichnet. Das angegebene Kreisprofil stellt in diesem Querschnitt den ungünstigsten Fall unter voller Berücksichtigung der Kohäsion dar. Unter gleichen Annahmen ergibt sich daraus, dass die Stabilität des Gesamthanges geringer ist als diejenige für den oberen Böschungsteil allein. Es darf aber damit gerechnet werden, dass die Kohäsion im grösseren Felstiefen schwerer abgebaut wird und eher höher ist. Auch kann bei den vorliegenden Dimensionenverhältnissen für den Gesamthang eine teilweise Kraftableitung angenommen werden.

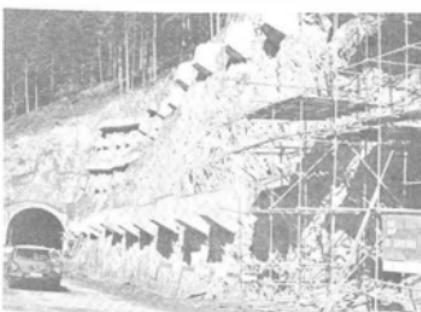
Bild 5: Ankerblöcke im Böschungsteil oberhalb der Strasse.

Unterhalb des Festpunktes erfolgte lediglich eine Abstützung des Strassenkörpers. 50 Felsanker von 90 und 130 t mit einer Gesamtkraft von etwa über 5000 t sichern die Böschungs-Randspannungen aus den Auflagerkräften des Bauwerks. Die Ankerlängen in diesem Teil (24 – 30 m) wurden nach den gleichen Überlegungen bestimmt wie im obigen Hangteil.

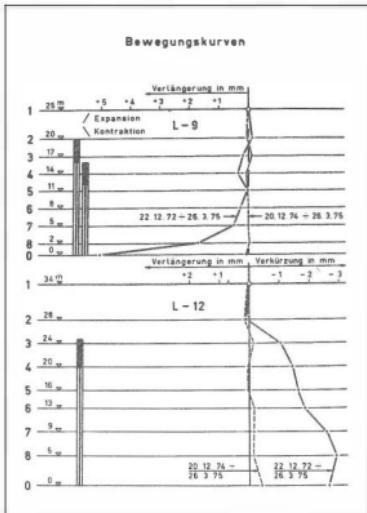
In der Horizontalen ist die Zeitachse aufgetragen, welche sich auf den Beginn der Messungen im Dezember 1972 bezieht. Expansive Bewegungen sind nach unten, kontraktive Bewegungen nach oben aufgetragen.

Bild 7: Bewegungskurven für die beiden Extensometer L 9 oberhalb und L 12 unterhalb der Strasse.

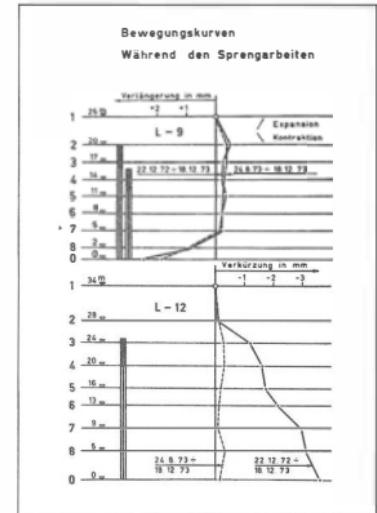
Bild 8: Bewegungskurven im Verlauf der Sprengarbeiten für die bergseitigen Fundamente.

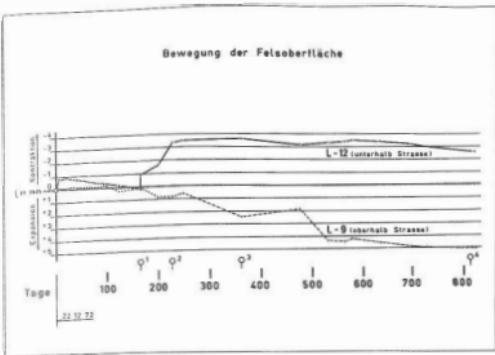
Bild 9. Zeitkurven. Aufgezeichnet ist die Bewegung der Felsoberfläche gegenüber dem als fest angenommenen innersten Punkt.

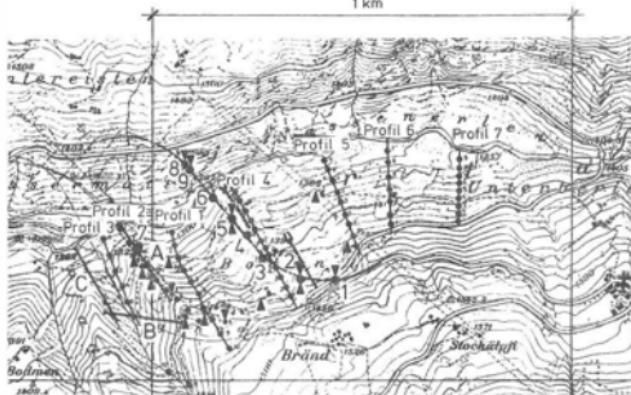
Fig. 3

Geodätische Verschiebungsmessungen
1969 - 1974

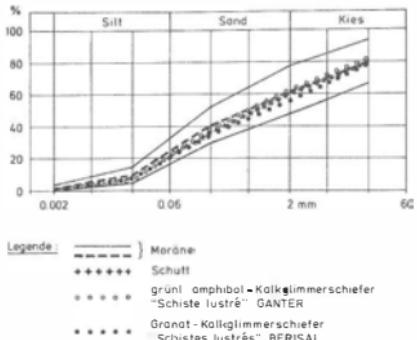
Fig. 6 Typische Kornverteilungskurven der Lockergesteine (Bohrkerne), linke Talflanke

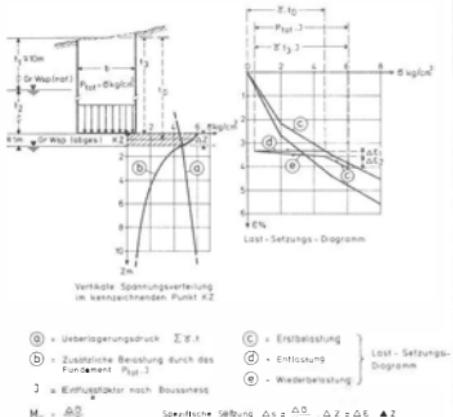
Fig. 7 Setzungserhalten eines tief-fundierten Schachtes

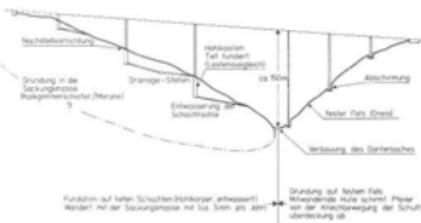
Fig. 8 Gründungskonzept für die Brückenpfeiler

Das letzte Bild illustriert das hier umrissene Gründungskonzept für die Brückenpfeiler

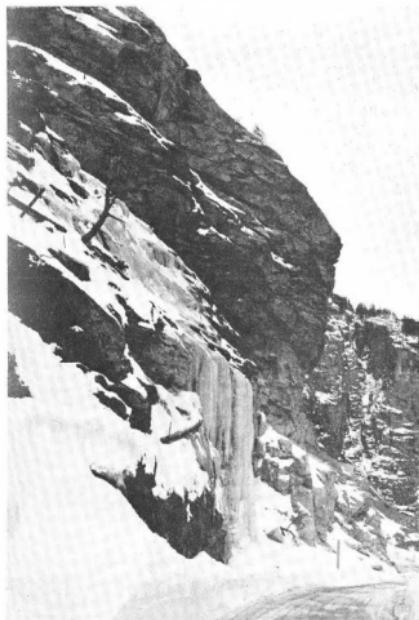
Fig. 1 N° 9 Simplon Baji-Krachen - Etat au printemps 1969

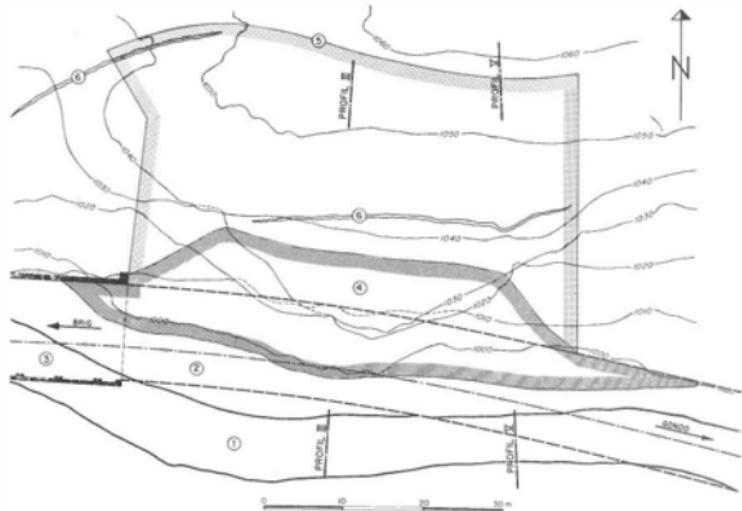
Fig. 2 N9 Simplon, Baji-Krachen; Situation été 1969

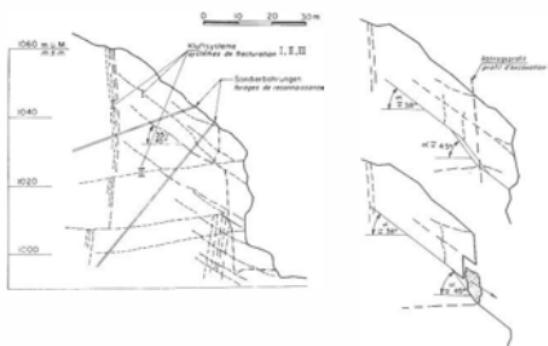
L'étude géologique fait apparaître trois systèmes de fracturation principaux que l'on retrouve dans la figure N° 3, c'est-à-dire : Un premier système (*I*) orienté vers l'aval, dont le pendage est de 35 à 45°; c'est évidemment ce système qui peut être à l'origine de glissements vers l'aval.

Fig. 3 N9 Simplon, Baji-Krachen;
Profil géologique typique

Cette situation est schématisée sur la partie droite de la figure 3 pour une certaine faille dont le pendage varie en fait entre 38° et 45°. Si l'on considère l'ensemble du bloc supérieur du massif, il est évident que c'est la pente de 38° qui sera déterminante pour sa stabilité. En effet nous avons à faire avec un corps assez rigide qui repose sur ce plan. Dans ce cas la partie plus raide de la fissure, qui a un pendage de 45°, aura tendance à s'ouvrir lors de tout mouvement vers laval. En fait, on a pu observer de nombreuses fissures ouvertes qui dénotent ce pendage alors que les tronçons moins inclinés des fissures étaient fermés et supportaient seuls le poids de la roche.

Si, ainsi que cela est montré dans le coin inférieur droit de la figure, on procède à une excavation le long de la falaise, il y aura des blocs qui devront alors s'appuyer sur la partie plus inclinée de la fissure et de ce fait se trouveront dans de nettes conditions d'instabilité.

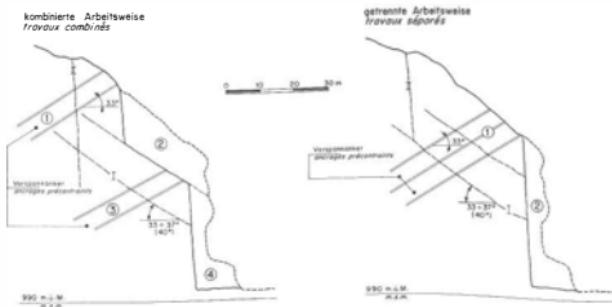
Fig. 4 N9 Simplon, Baji-Krachen;
Etude des variantes / Stabilité globale et excavation

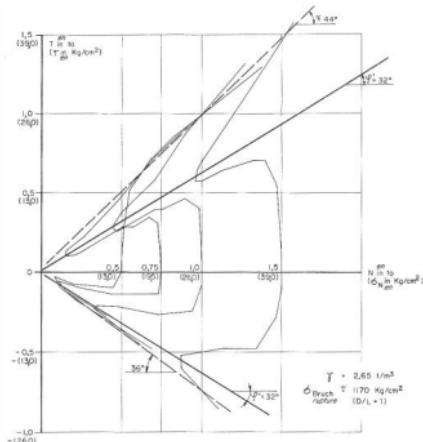
La figure N° 5 montre les résultats d'un tel essai. Il s'agit d'un cisaillement multiple effectué dans les deux sens sur un même échantillon, mais avec des forces normales différentes. Le graphique indique la valeur de la force de cisaillement en tonnes resp. celle de la contrainte correspondante en kg/cm² en fonction de la force resp. de la contrainte normale.

Fig. 5 N° 5 Simplon, Baji-Krachen - Essai de cisaillement,
Forage 103, 10,70 - 11,20 m - Essai N° 38243/1
Surface = 38,4 cm²

Les courbes des divers mouvements mettent en évidence un seuil qui correspond à un angle de frottement de l'ordre de 32° très bien caractérisé, et cela tant pour le mouvement dans un sens comme dans le sens inverse. Une fois ce seuil dépassé on note une augmentation de la résistance au frottement jusqu'à un angle de 44° dans une direction et de 36° dans l'autre. On a donc à faire avec un phénomène que l'on pourrait qualifier d'"écrissement", ce qui signifie d'ailleurs que ces valeurs élevées de l'angle de frottement ne sont atteintes qu'après un déplacement d'une certaine ampleur d'un bloc par rapport à l'autre. Une certaine déformation du massif est donc nécessaire pour mobiliser cette résistance supplémentaire. Ce fait est confirmé par l'observation du massif rocheux. On constate en effet qu'il est en équilibre, mais qu'il ne l'est qu'après avoir subi des déformations d'une certaine ampleur qui ont justement provoqué l'ouverture des fissures dont le pendage est le plus élevé.

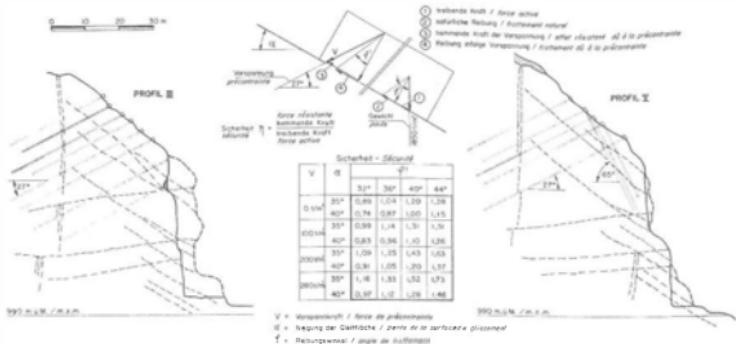
Fig. 6 N9 Simplon, Baji-Krachen – Amélioration de la stabilité globale

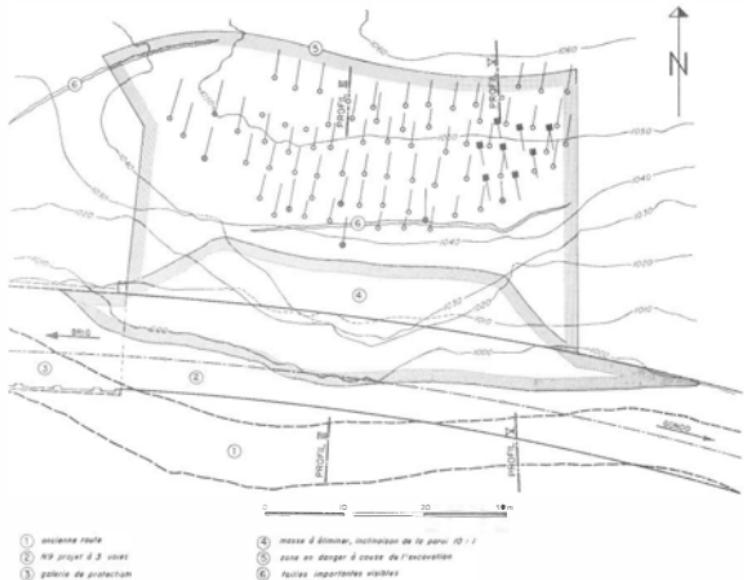
Les ancrages indiqués par un cercle noir sont ceux qui ont été posés dans les perforations de sondage.

Fig. 7 N9 Simplon, Baji-Krachen - Situation avec des ancrages 140 to pour l'amélioration de la stabilité globale, 10.000 to au total

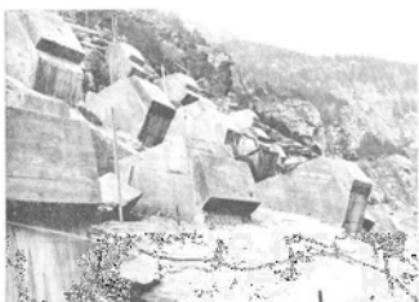
Fig. 8 N9 Simplon Baji-Krachen - Vue des blocs d'ancre de 140 t.

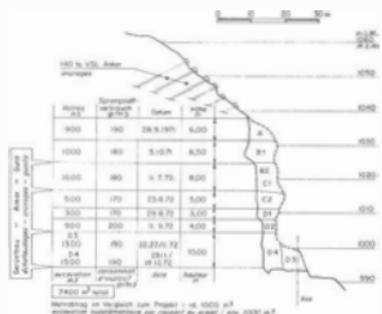
Fig. 9 N9 Simplon, Baji-Krachen - Etapes d'excavation

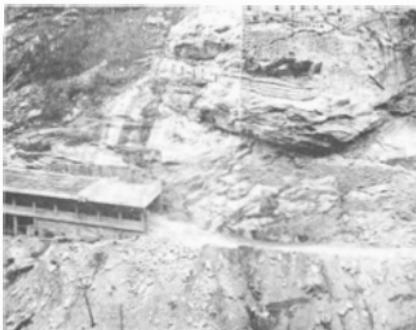
Fig. 10 N9 Simplon Baji-Krachen - Situation après le deuxième minage

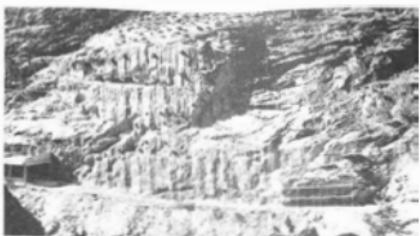
Fig. 11 N9 Simplon Baji-Krachen Mai 1973
Paroi du rocher peu avant la fin des travaux
